## Thermografie-Forum Eugendorf 2013

### CTR Carinthian Tech Research AG

„Lokalisierung und Erkennung von auffälligen  
Photovoltaikmodulen mittels Thermografie in der Praxis“

Dipl.Ing.(FH) Wolfgang Mühleisen, M.Sc.

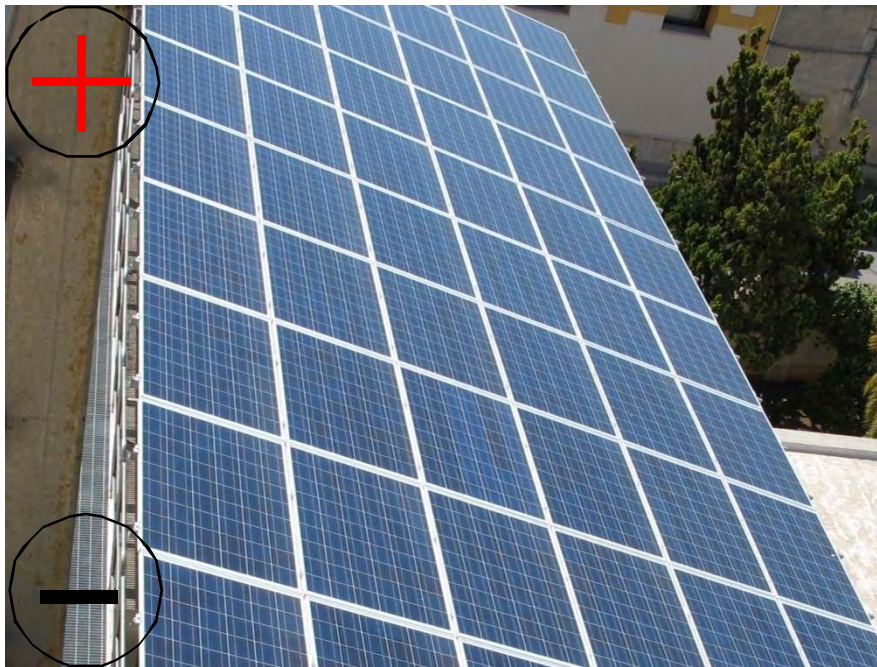
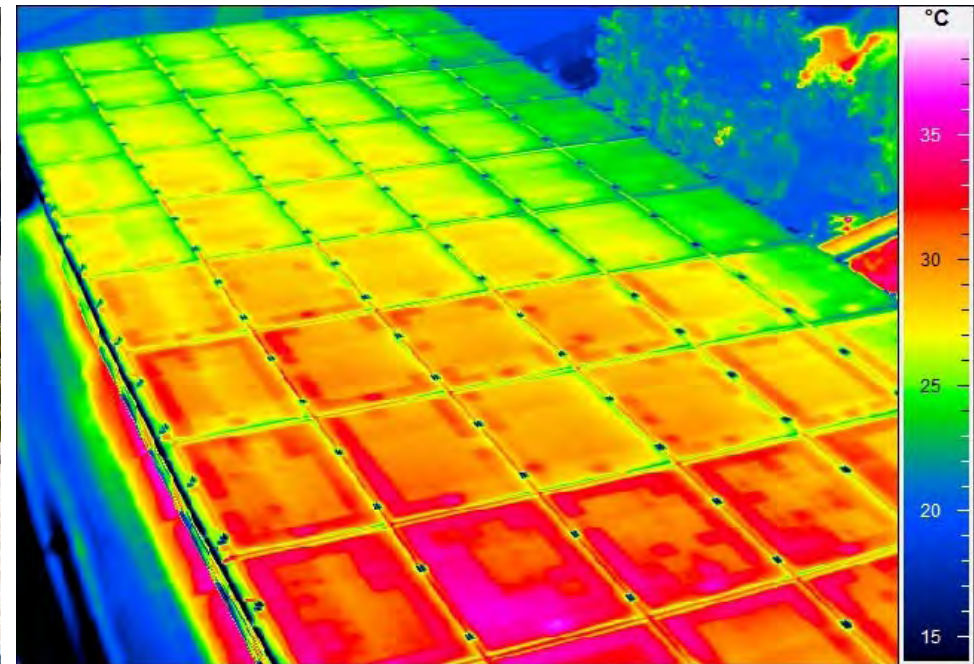
Inspektion 18,5 kWp Anlage in Meeresnähe:

Über die Thermografie wurde der Effekt der Potenzial Induzierten Degradation (PID) entlarvt. Sehr deutlich sind die typischen PID Muster (Ring wärmerer Zellen am Rand) zu sehen.

Vorsicht bei thermografischer Interpretation wegen Aufnahmewinkel und Lambertschem Effekt!

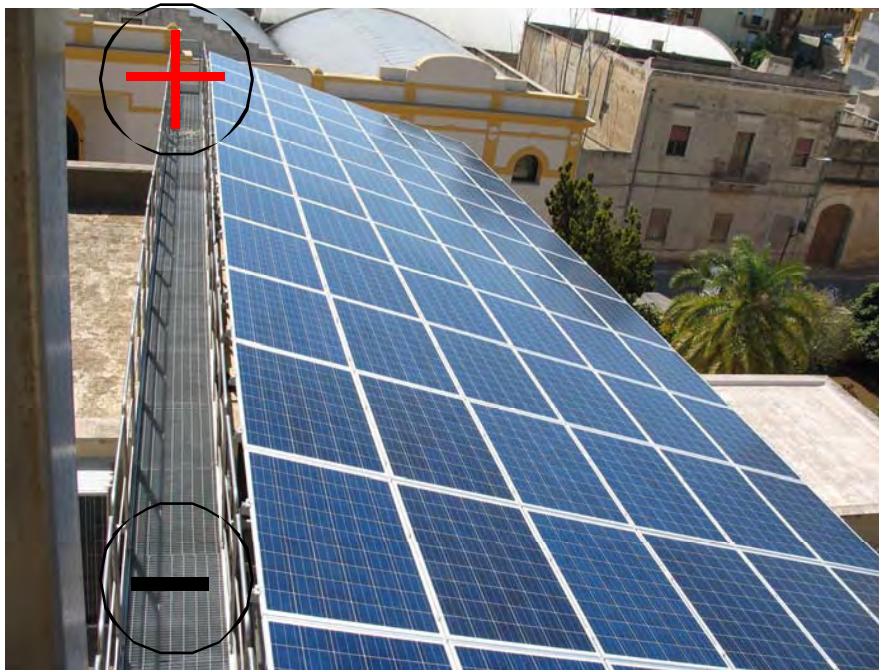
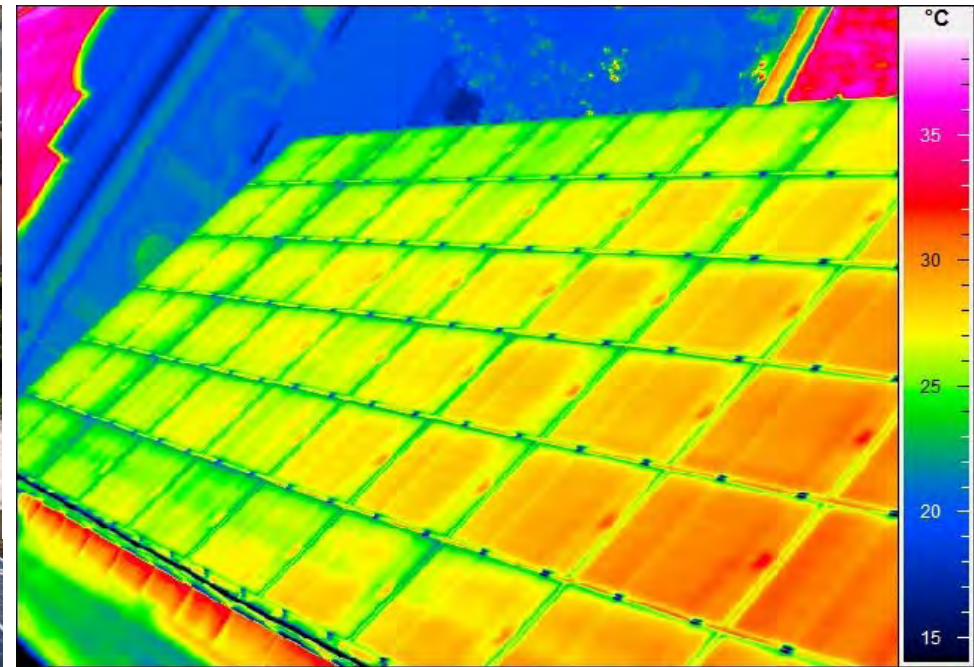
Qualitätskontrolle der neuen 18,5 kWp Anlage in Meeresnähe:

Über die Thermografie wird der Status der neuen Anlage dokumentiert und als Indiz für einwandfreie Funktionstüchtigkeit hergenommen. Durch eine Änderung im Anlagenkonzept ist der Betreiber des PV Kraftwerks zukünftig vor dem PID-Effekt geschützt.

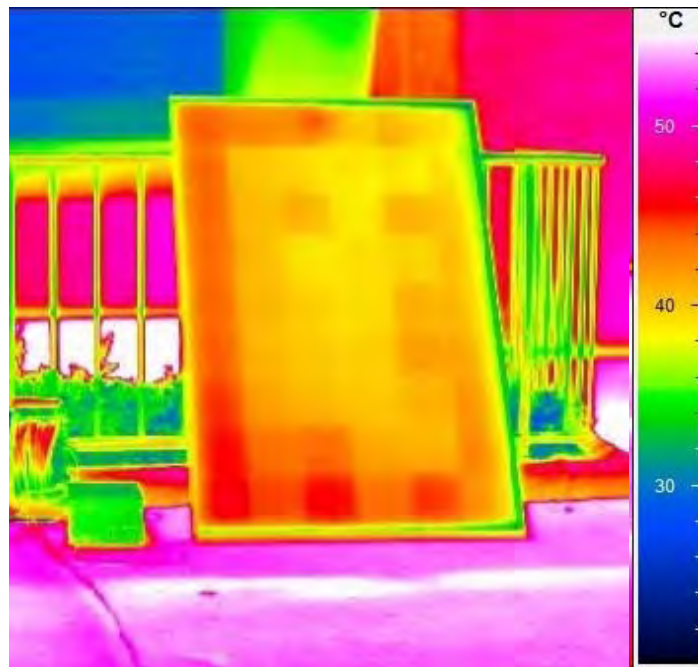
TG Aufnahme

Separate Thermografie Messung eines PID befallenen Moduls der 18,5 kWp Anlage:  
Der Vergleich von Thermografie und Elektrolumineszenz zeigt deutlich Ähnlichkeiten im Zellmuster. Somit kann die Thermografie beim PID Problem die gleiche Aussage liefern wie das Standardverfahren Elektrolumineszenz.

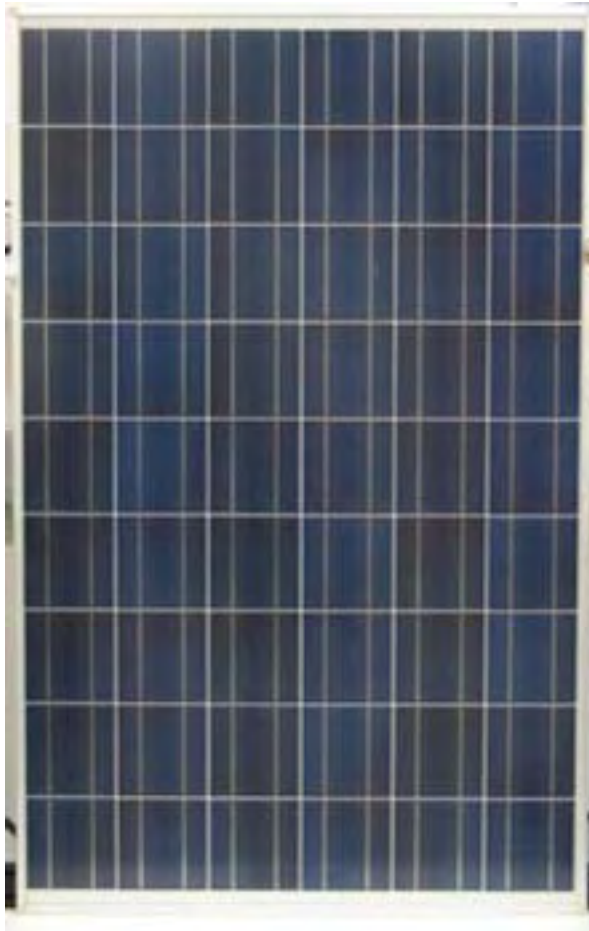
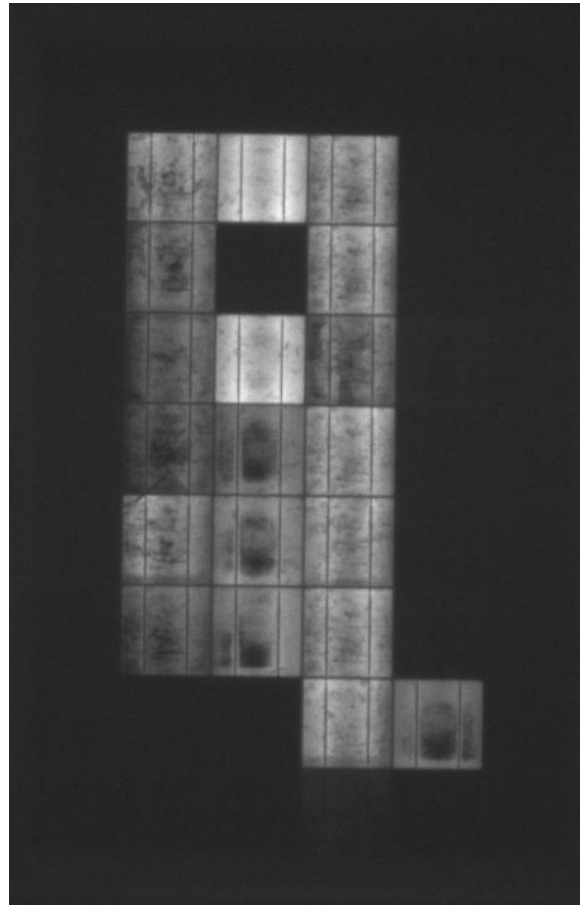
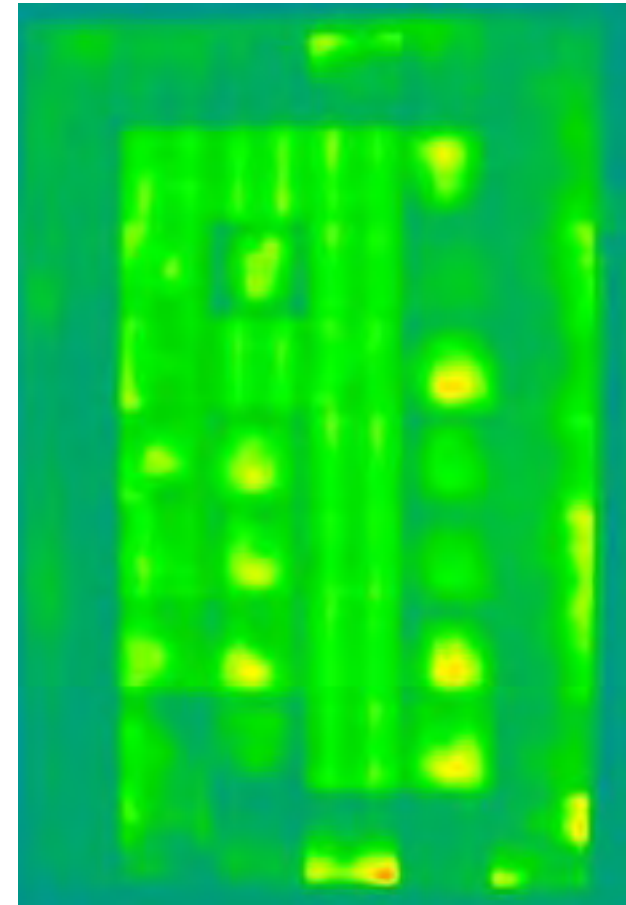
Das PID-Effekt behaftete PV Modul im Labor unter Betrieb in Vorwärtsrichtung

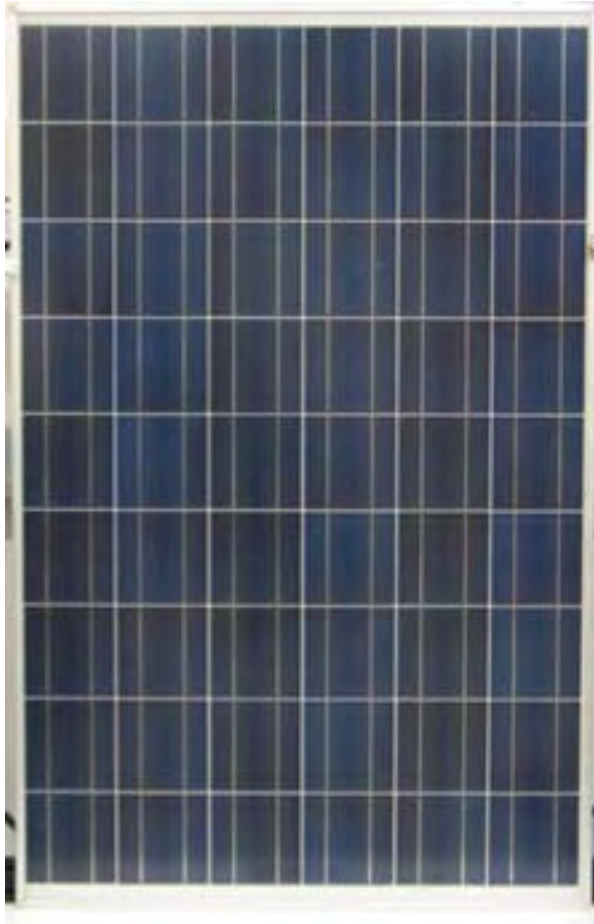
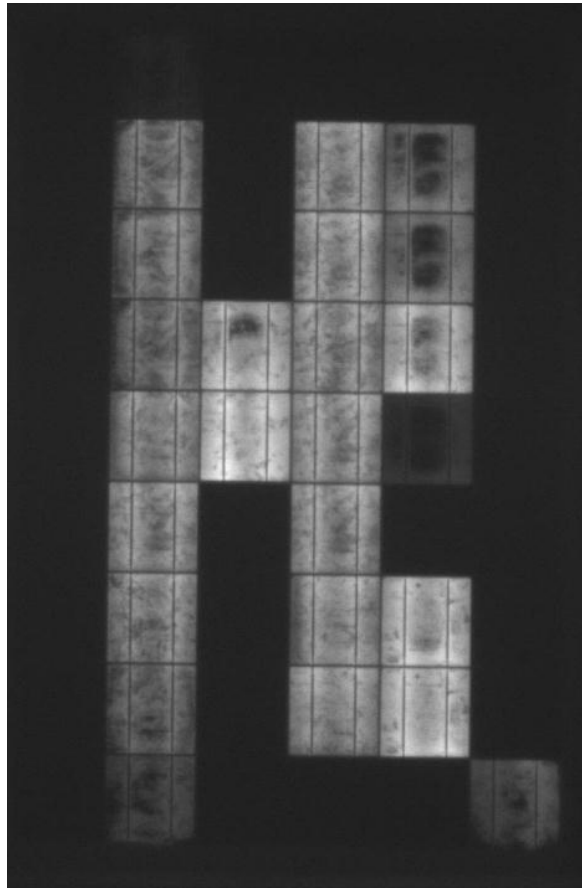
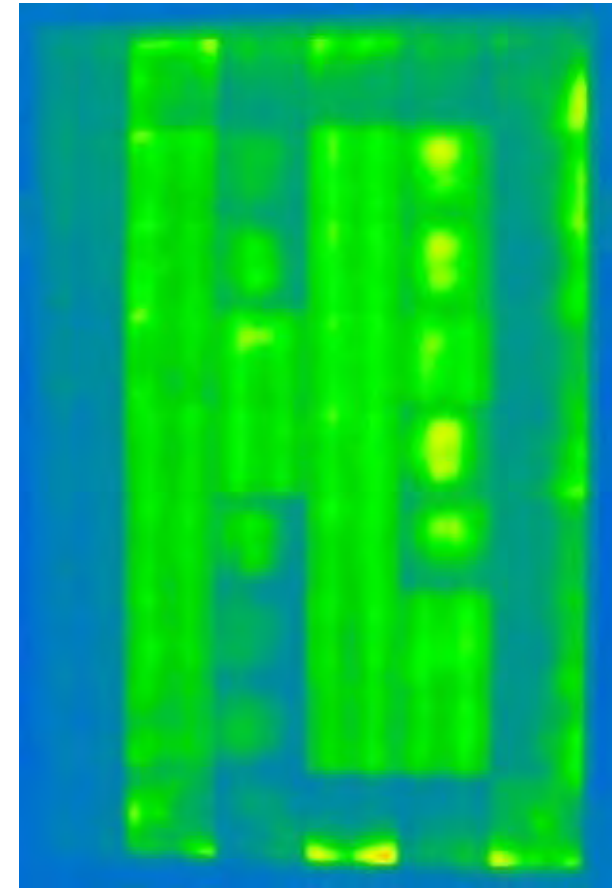
Ein weiteres PID-Effekt behaftetes PV Modul im Labor unter Betrieb in Vorwärtsrichtung

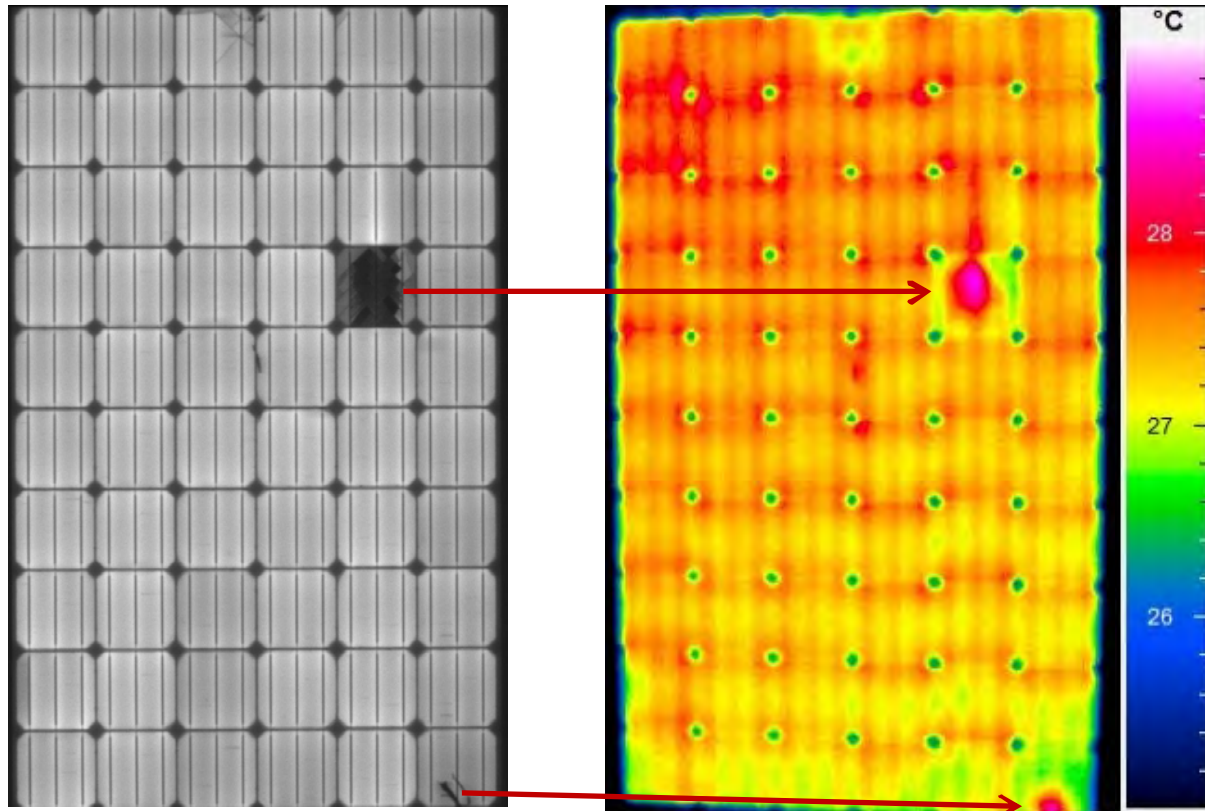
Labormessung mittels Elektrolumineszenz und Dunkel Thermografie im Vergleich.

Sowohl im EL als auch TG Bild erscheinen die gebrochenen Zellen sichtbar auf. Defekterkennung ist mit beiden Verfahren möglich.

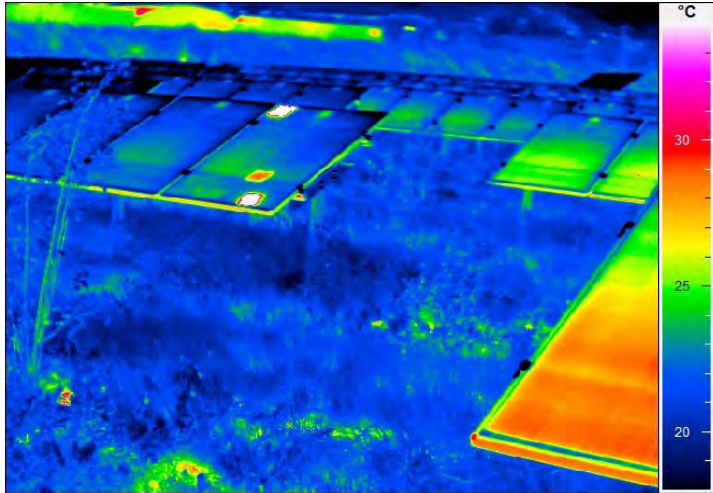
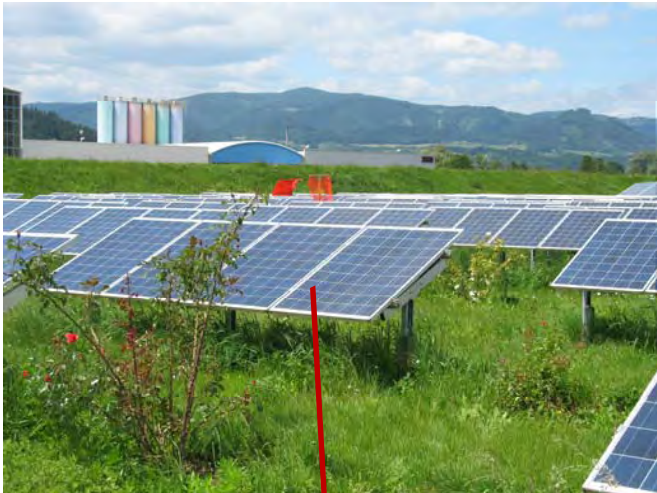
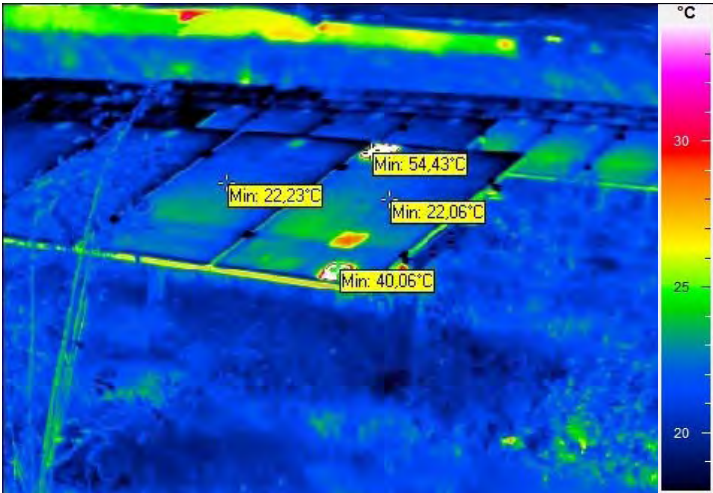
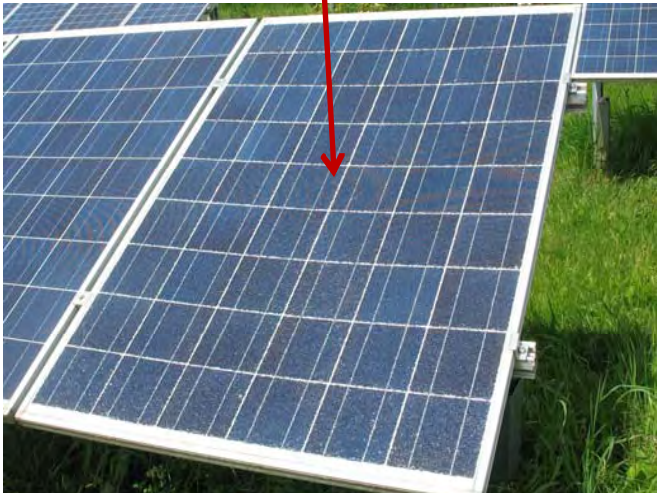
Auffällige Module und der Grund dafür – in diesem Fall: Glasbruch

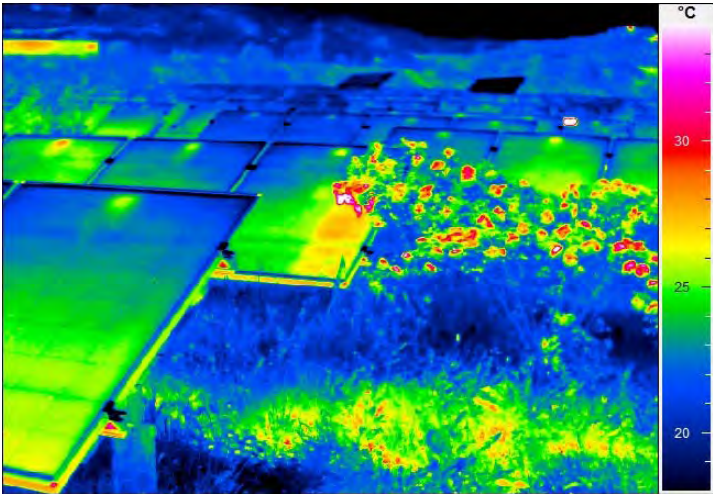
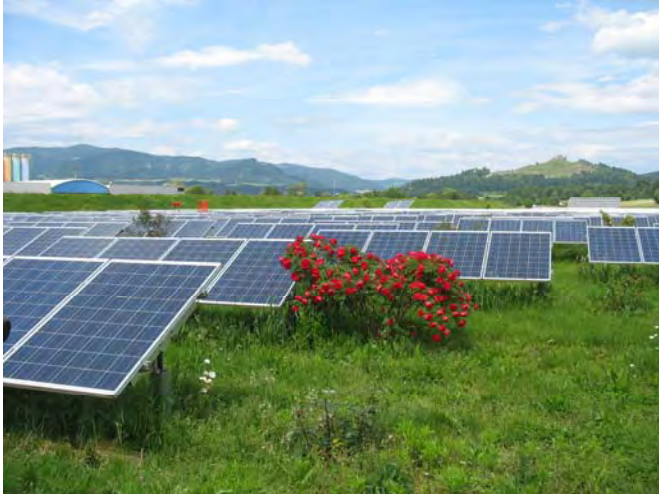
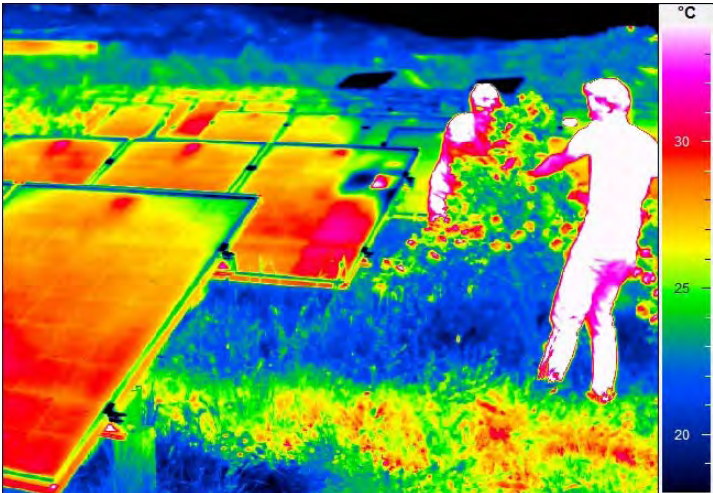
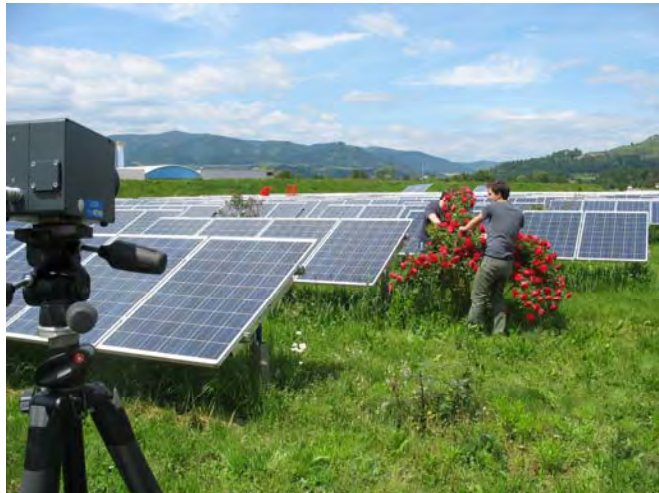
Auffällige Module und der Grund dafür – in diesem Fall: Verschattung durch Rosenbusch

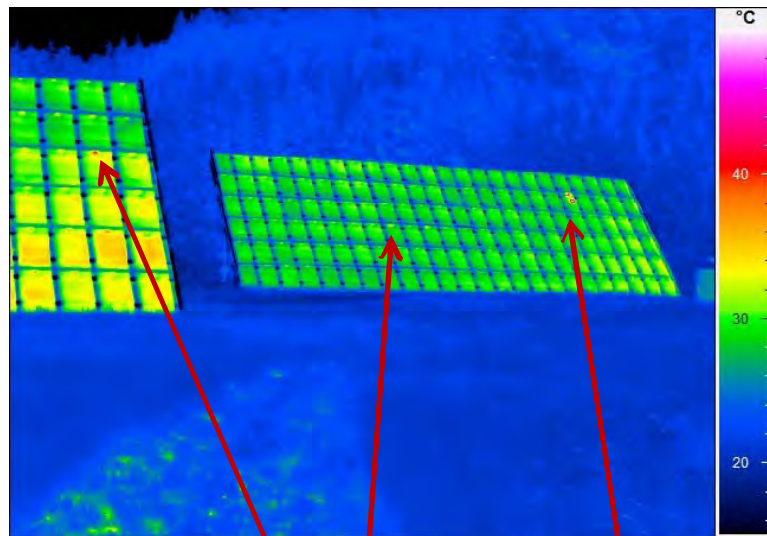
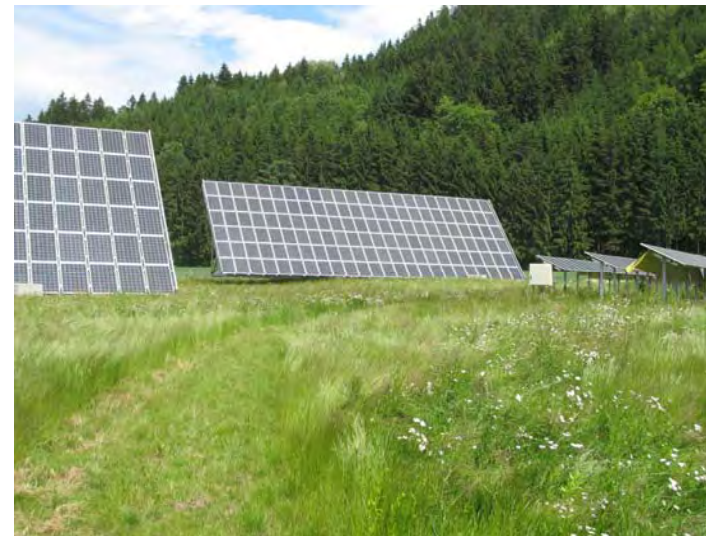
Auffällige Module sind schon auf große Entfernungen zu sehen

Relativ wärmere Anschlussdosen und relativ wärmere Zellen sind in diesem Beispiel zu sehen.

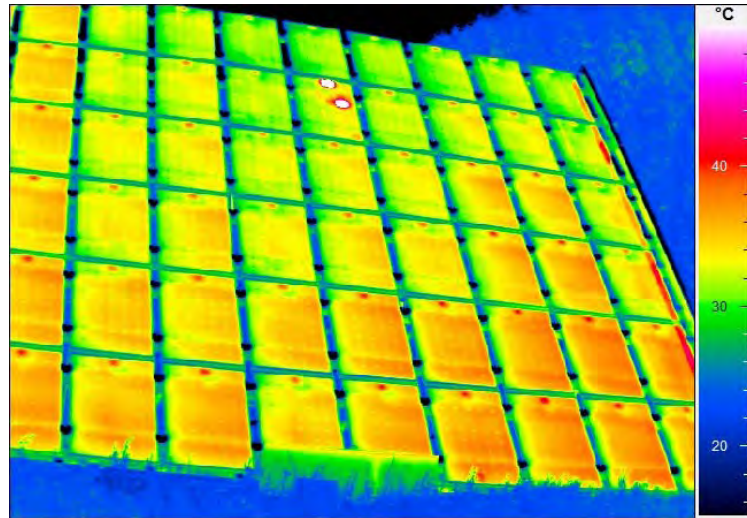
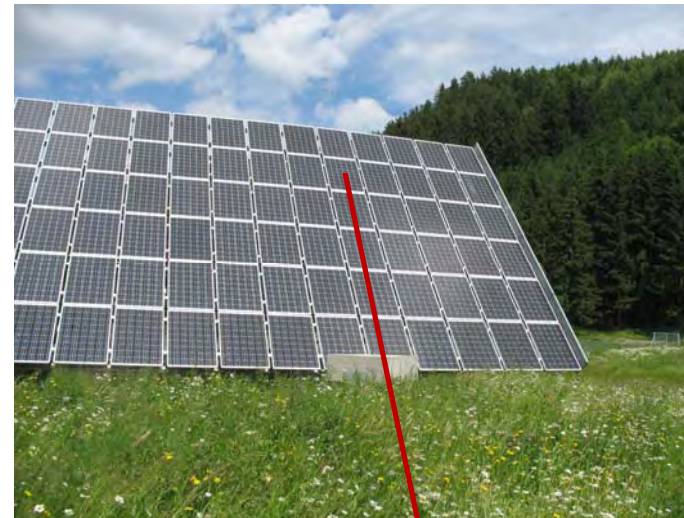
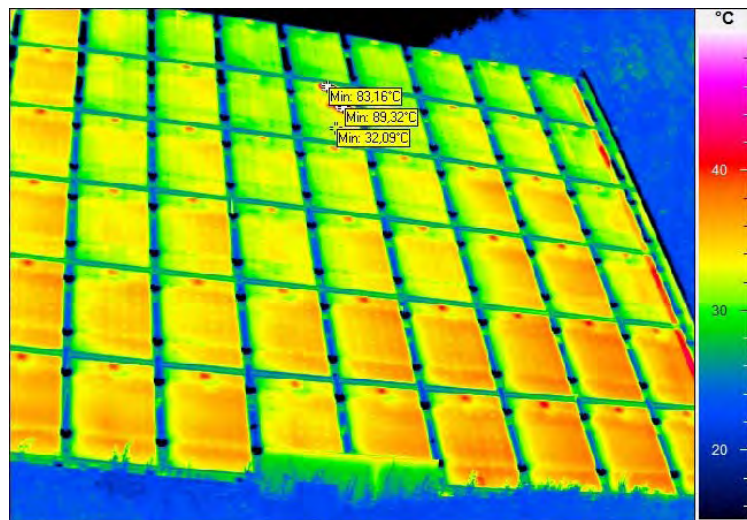
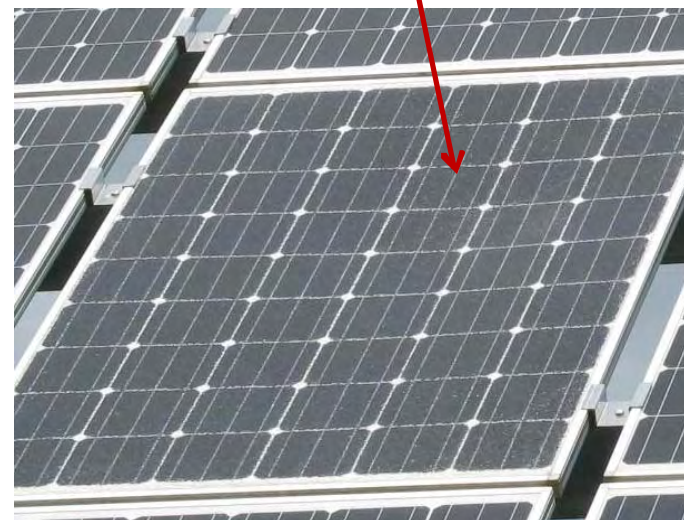
## Auffällige Module und der Grund dafür – in diesem Fall: Glasbruch

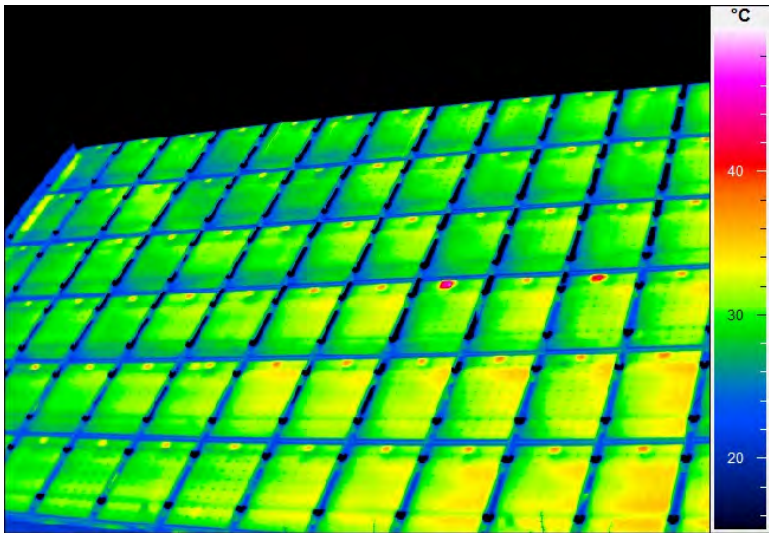
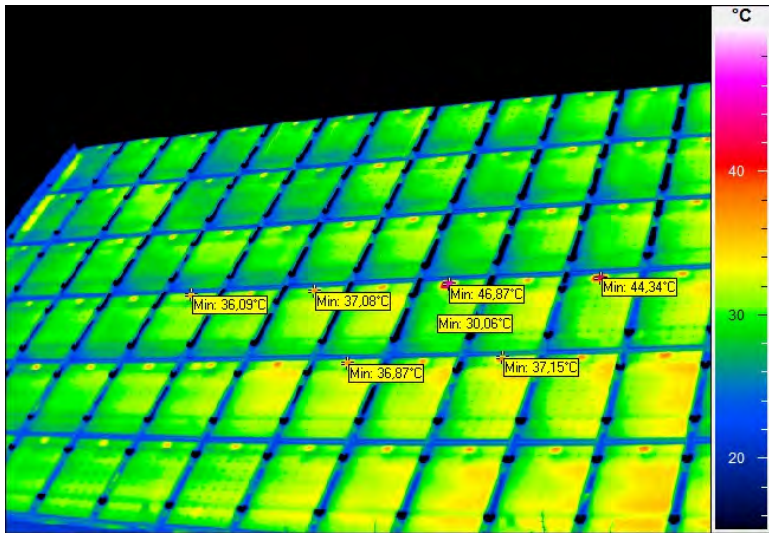
Auffällige Module und der Grund dafür – in diesem Fall: Problem in Anschlussdose

Relativ wärmere Anschlussdosen sind weiterhin zu beobachten und dem Anlagenbetreiber zur eventuellen Ursachenfindung in einem Bericht aufzuzeigen oder direkt zu melden.

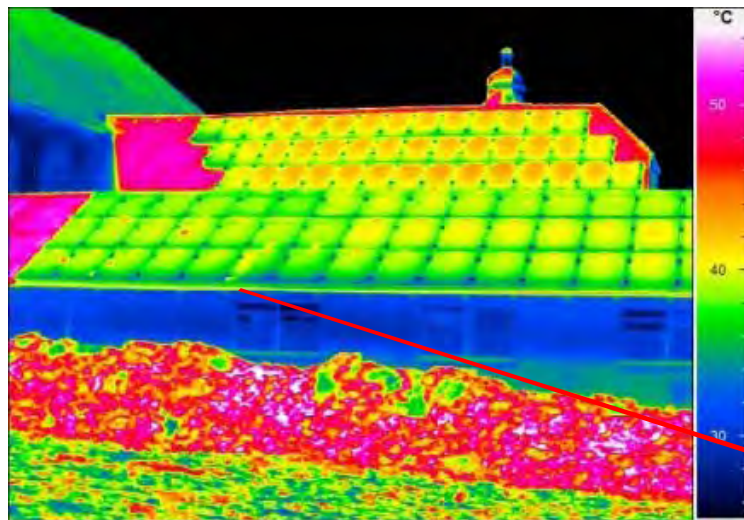
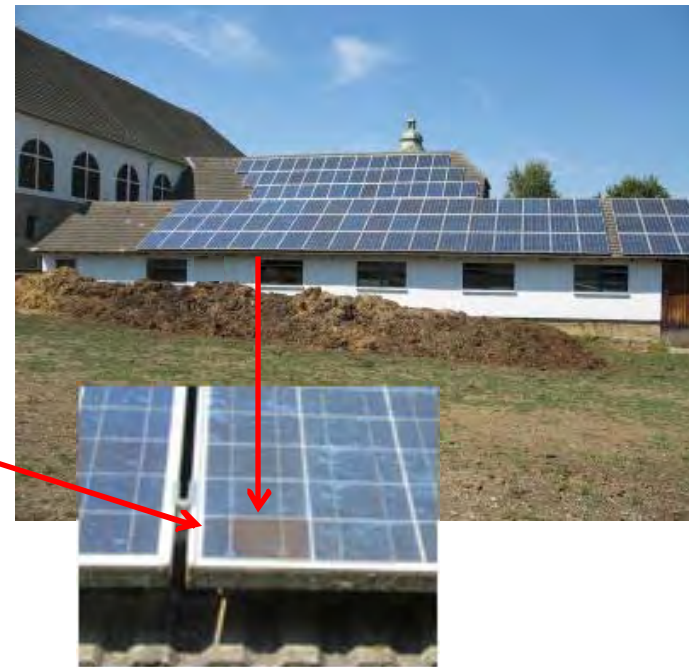
Durch die Thermografie wurden heiße Zellen aufgedeckt, die teils kritisch aber auch unkritisch sind und über die nächsten Jahre beobachtet werden sollten. Ein Modul zeigt über einer defekten Zelle eine braune Verfärbung, die durch viel geflossene Leistung entstanden sein muss. Hier wird ein Tausch empfohlen.

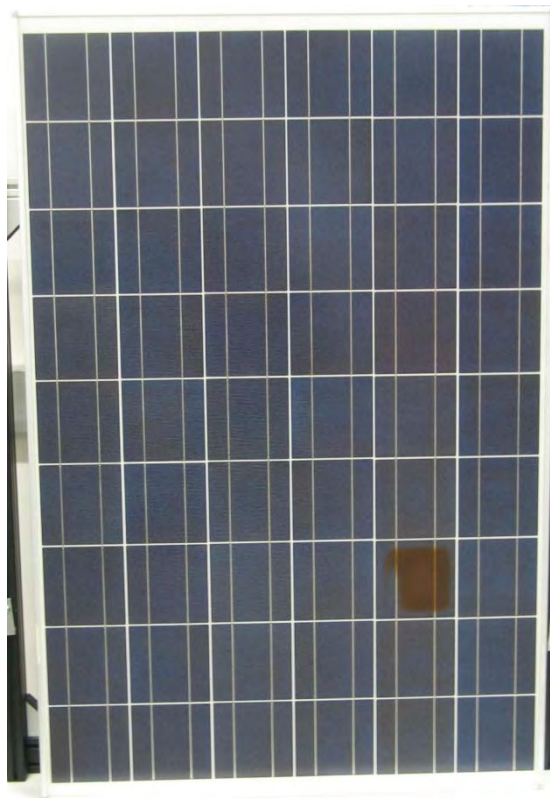
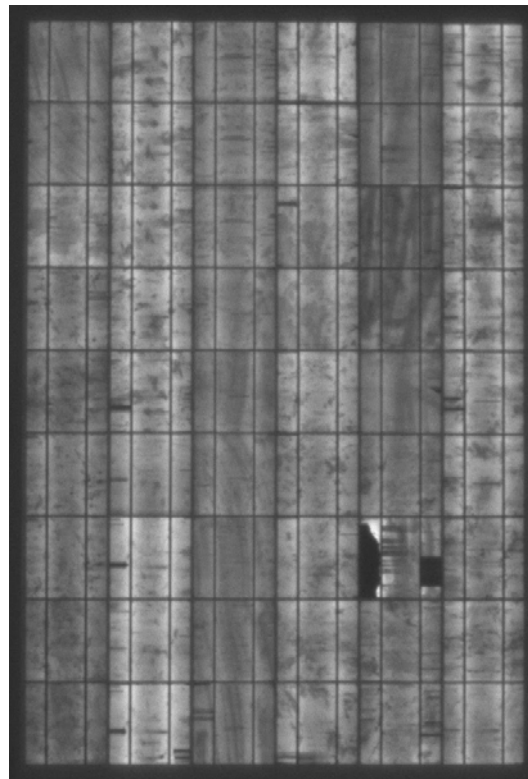
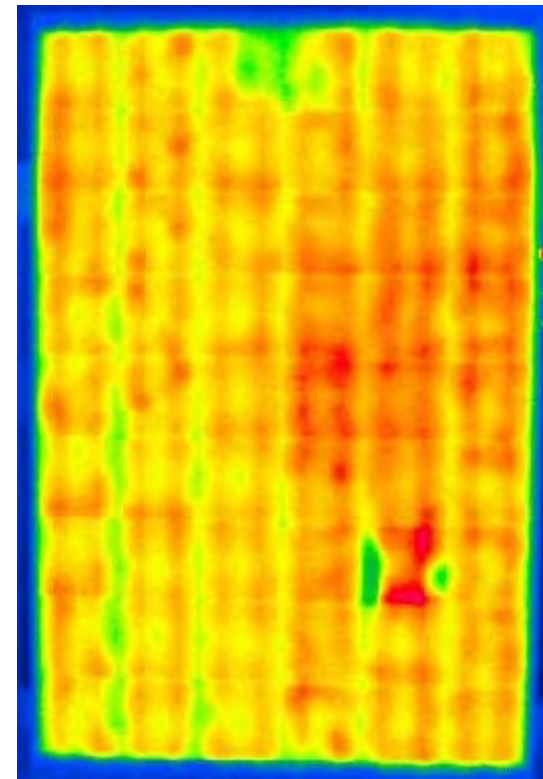
Auffällige Module und der Grund dafür – in diesem Fall: Überhitzung durch Zellrisse  
PV Modul mit „Brandfleck“ mit unterschiedlichen Methoden untersucht.

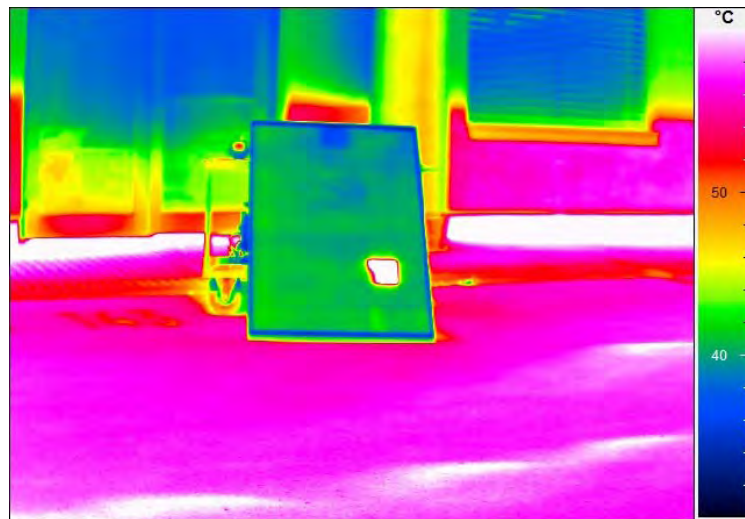
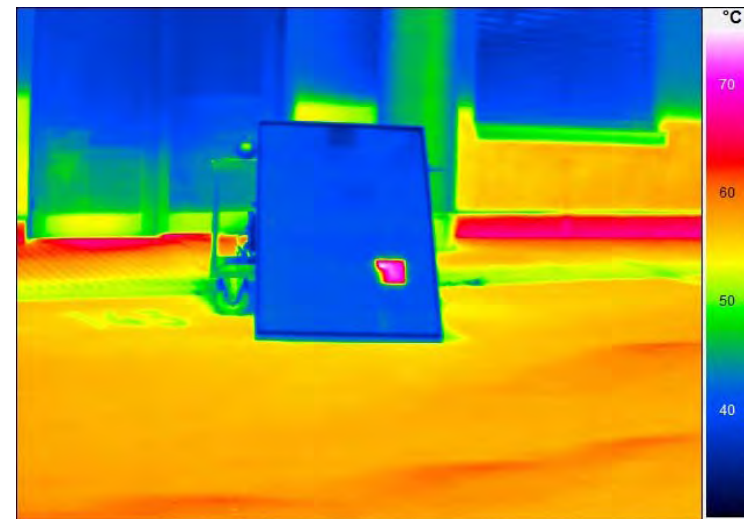
Durch die Thermografie wurde die heiße Zelle aufgedeckt, die eine kritische Temperatur erreicht hat, so dass sich der Bereich um die Zelle schon verfärbt hat. Diese Braunfärbung zeigt den Bereich der Überhitzung. Hier wird ein Tausch empfohlen.

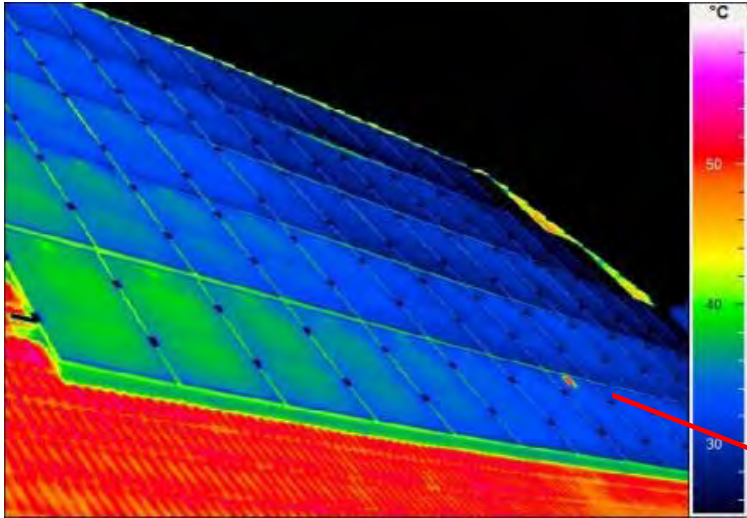
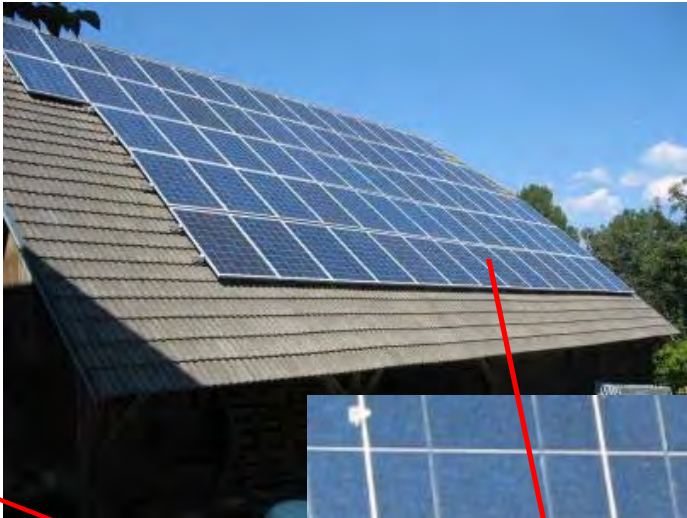
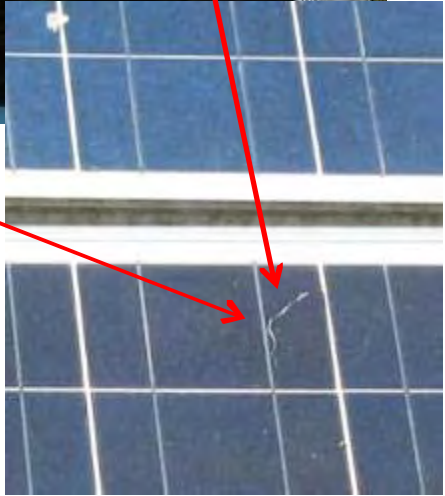
Beobachtung:  
Durch die Thermografie wurde eine heiße Zelle aufgedeckt, die über die nächsten Jahre zu beobachten ist. Der Zellbruch war schon während der Herstellung vorhanden, da dieser sehr breit ist.

Ein Austausch des Moduls innerhalb der Hersteller-Produktgarantie bzw. auf Kulanz wird empfohlen.

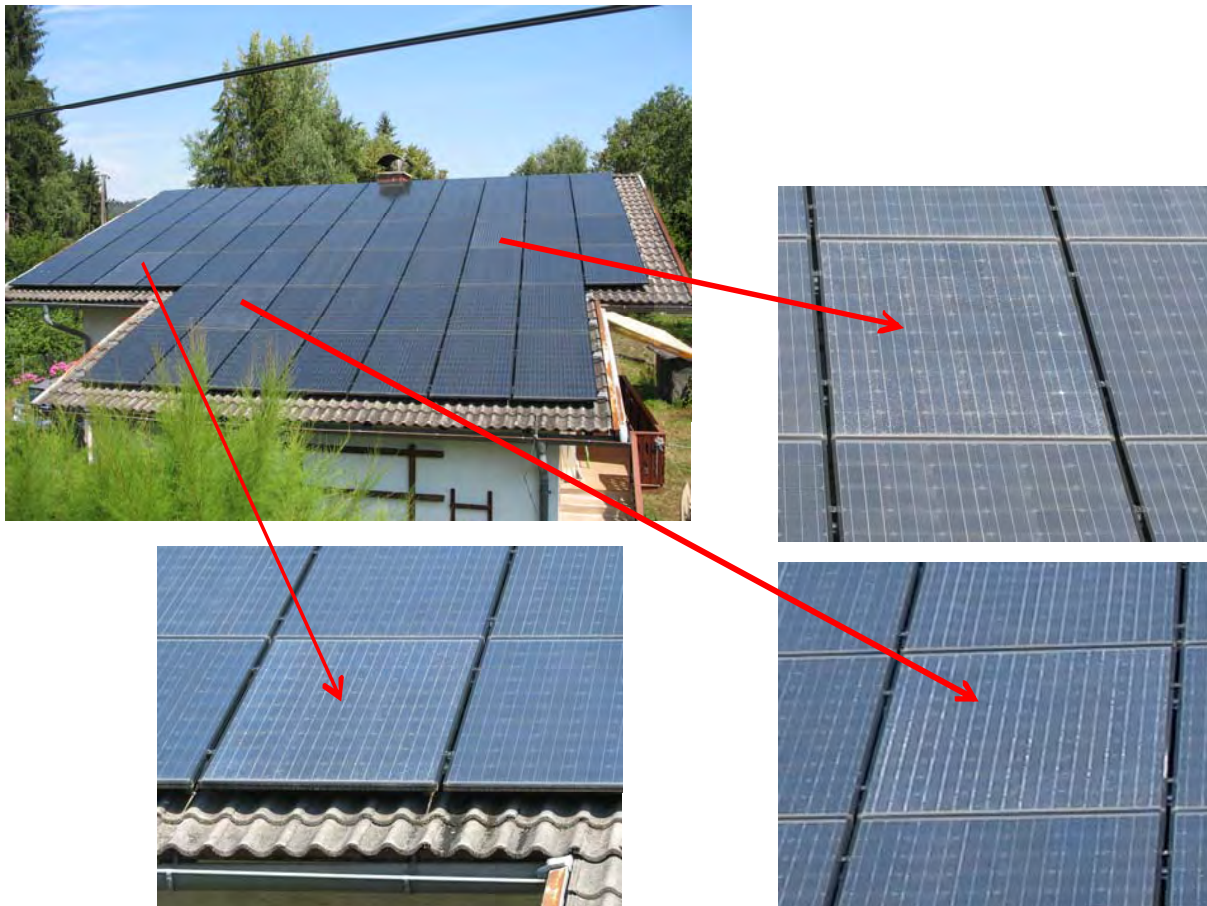
Durch die Sichtung der Anlage wurden 3 Module identifiziert, die Glasbruchschäden zeigten.

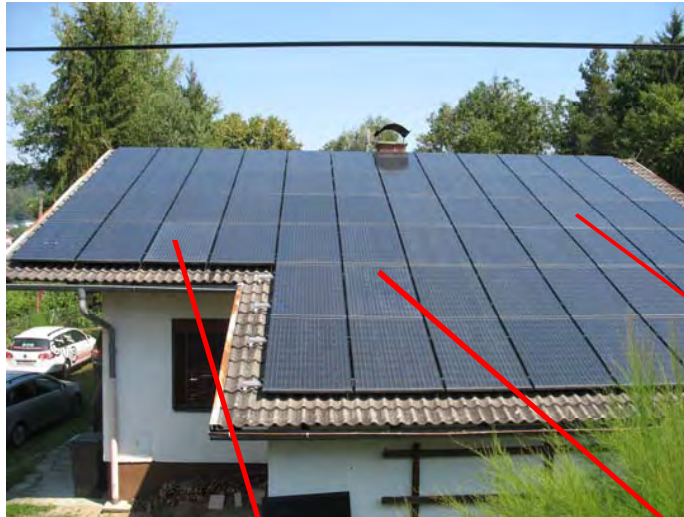
Beobachtung:  
Keine direkt erkennbaren Auffälligkeiten bei TG  
Aufnahmen zeitnah nach aufgetretenen Glas-  
brüchen, da noch wenig Feuchtigkeit vorhanden.

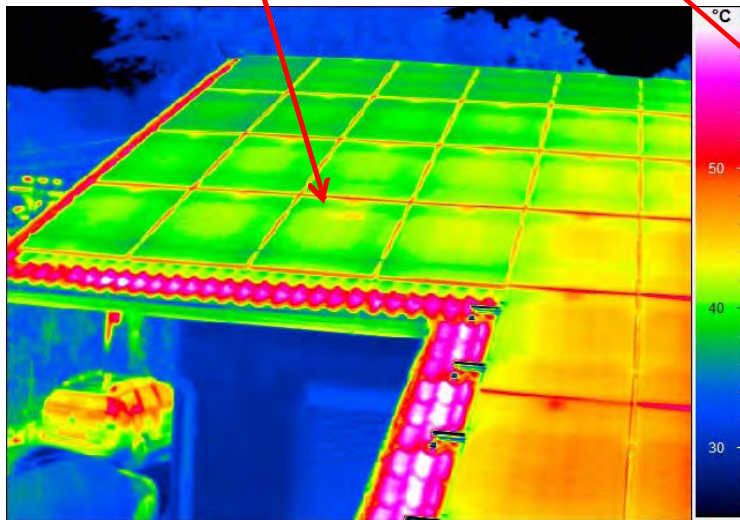
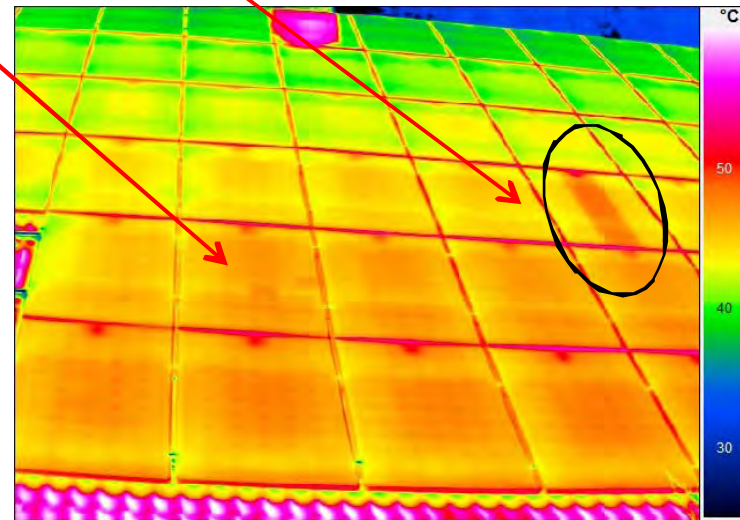
Dafür wurde ein anderes Modul erkannt, dass  
einen Mangel aufweist.
