NDT Responsible Level III im Materialstab Luft, Abteilung Qualitätswesen

Thermografie-Kontrollen am Tail Boom Assy AGUSTA-BELL 212 Erstbegutachtung und Zustandsfeststellung der Tail Boom Struktur

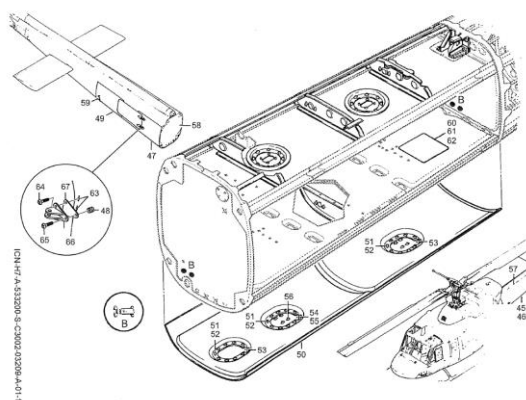
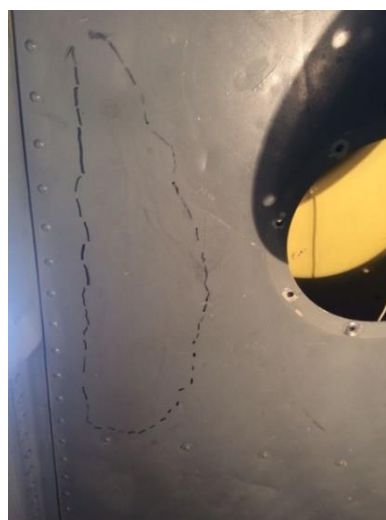
*„During a 100 hour inspection on helicopter 5D-HO (S/N 5611) we found a delamination on PANEL ASSY P/N 205-032-815-123 (overhead panel, baggage compartment).
The dimension of the affected area is 350mm to 100 mm.”*

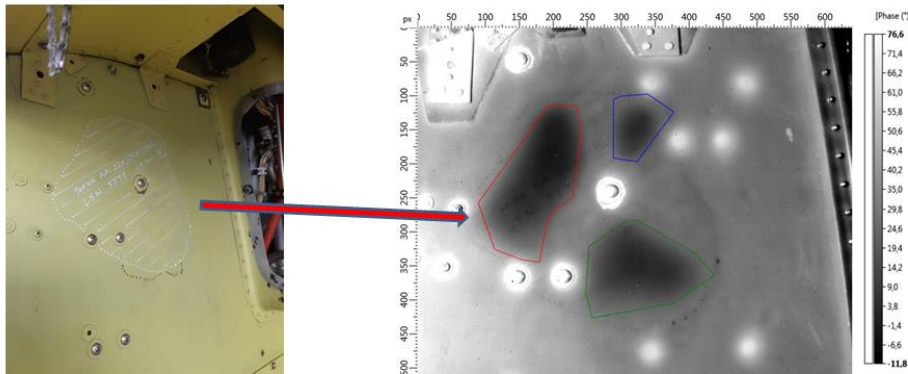
2. Thermografie Aufnahme mittels Phasenauswertung von der Vorderseite (dargestellte Seite), die Markierungen aus der „Klopfprüfung“ sind gut erkennbar.

Bei dieser Einstellung sind Ablösungen an der Rückseite nicht detektierbar!

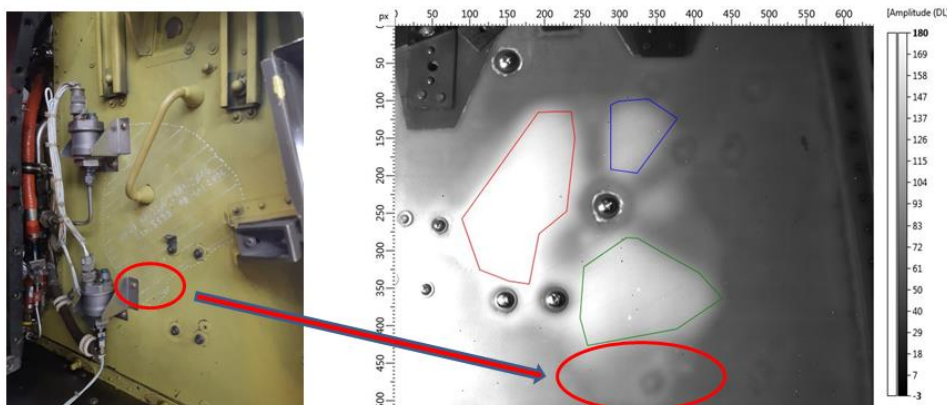
3. Thermografie Aufnahme mittels Amplitudenauswertung von der Vorderseite (siehe vorangegangene Abbildung). Bei dieser Einstellung sind auch Ablösungen an der Rückseite detektierbar.

Ablösungen an der Rückseite, welche örtlich an derselben Position wie auf der Vorderseite sind, können bei einseitigem Zugang auch so nicht erkannt werden!
