Schadenssuche versteckter Mängel am Bau

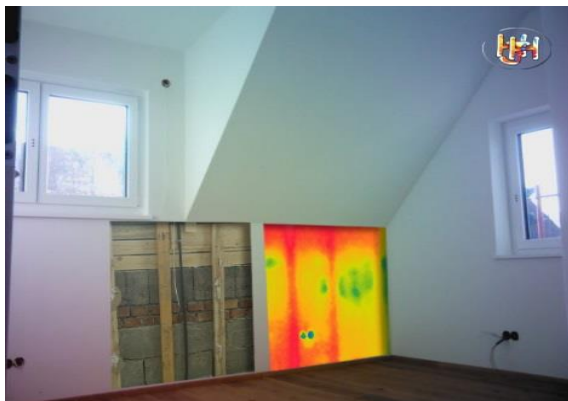
Bild 1: Luftdichtheit der Konstruktion außer Kraft

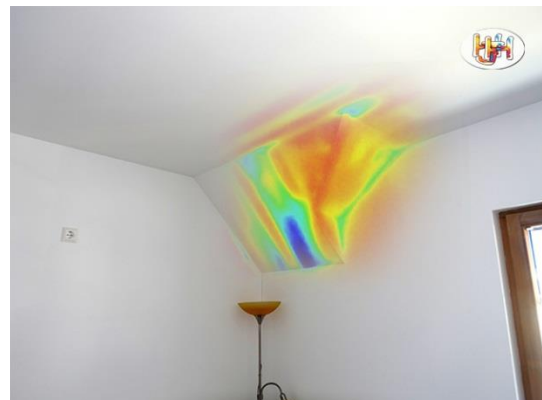
Bild 2: Defekt in Konstruktion der Gaupen
