Zerstörungsfreie Qualitätssicherung an Verbundwerkstoffen mittels Wärmefluss- Thermografie

Dr.-Ing. Jochen Aderhold

Fraunhofer Wilhelm-Klauditz-Institut für
Holzforschung (WKI)
Braunschweig

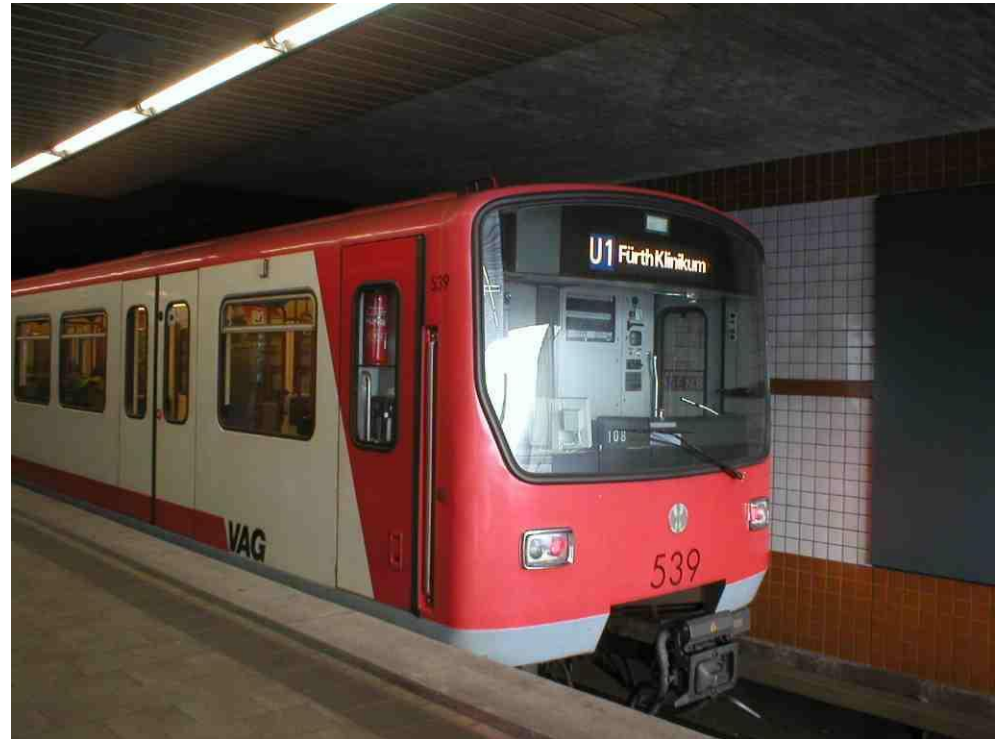
- ▶ Problem: Verklebungsfehler an der Außen- und Innenverkleidung der Türen
 - ▶ Sicherheitsproblem
 - ▶ Druckstöße bei Begegnung im Tunnel

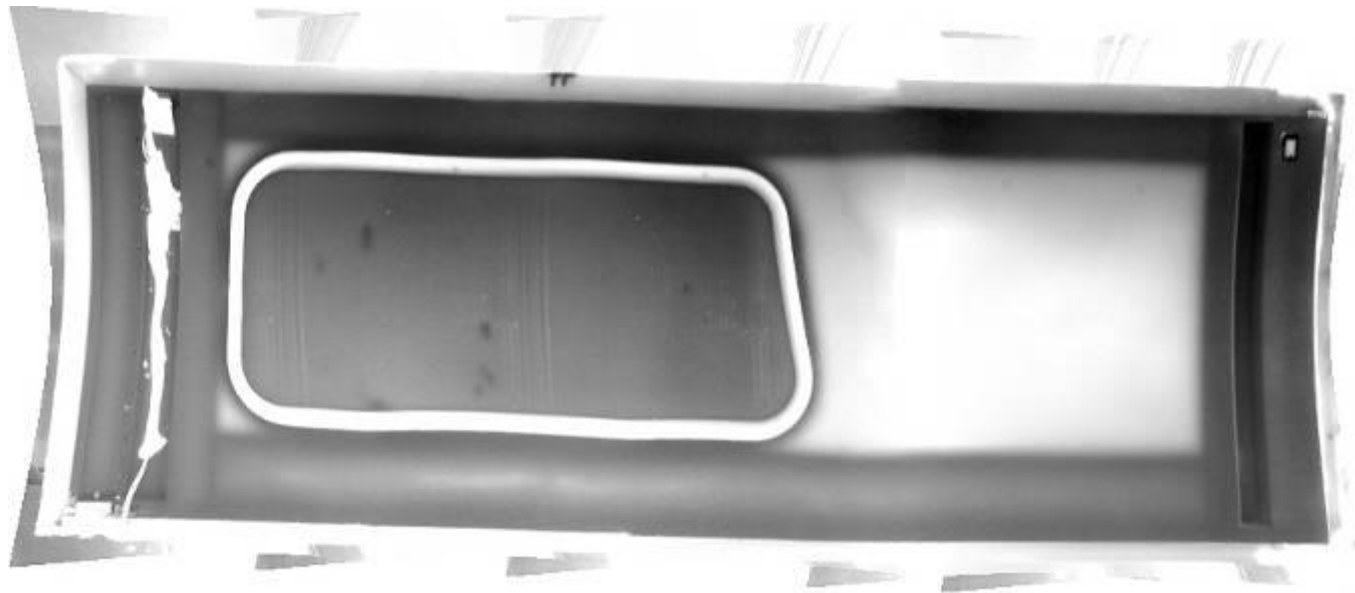
- ▶ Tür i. O. (Innenseite SN06)

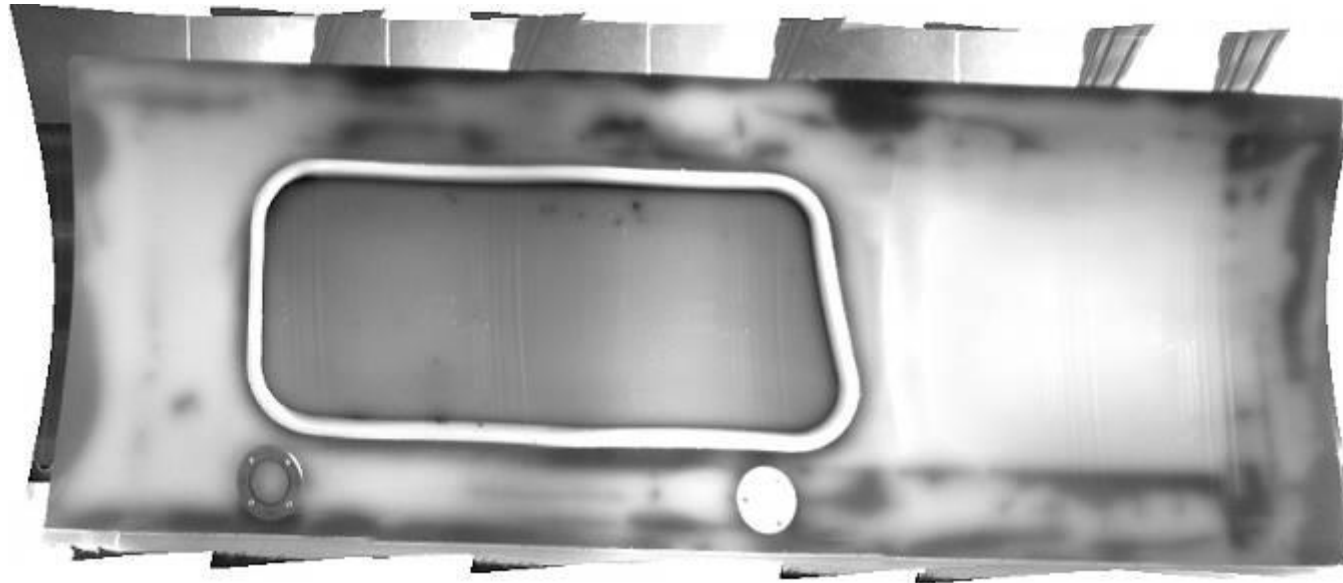
- ▶ Tür n. i. O. (Innenseite SN70)

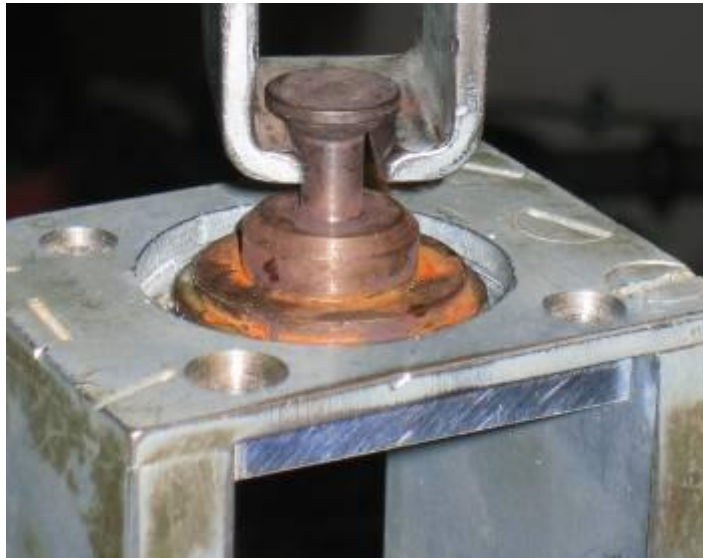
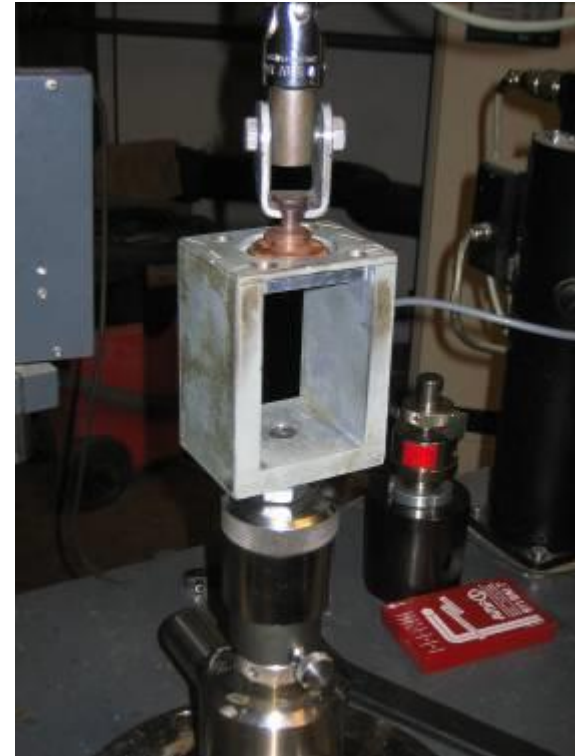
► Verifikation durch Abrissversuche

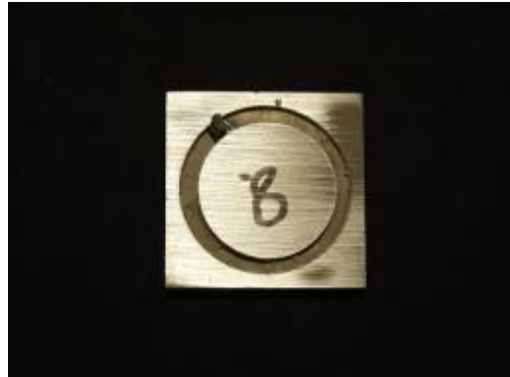
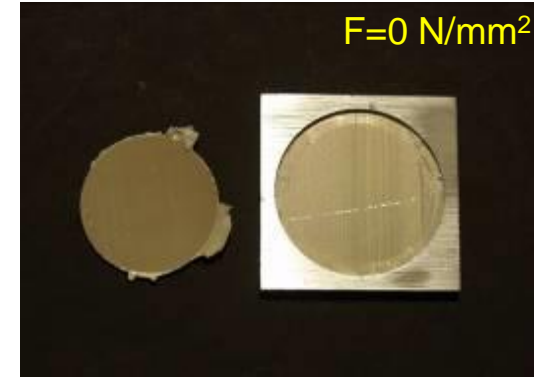
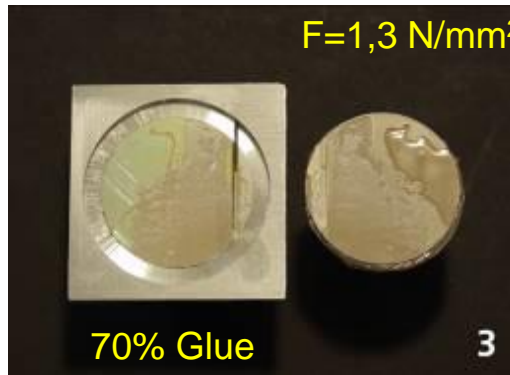
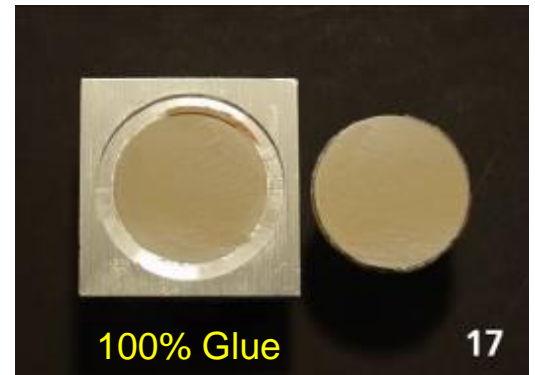
- ▶ Verifikation durch Abrissversuche

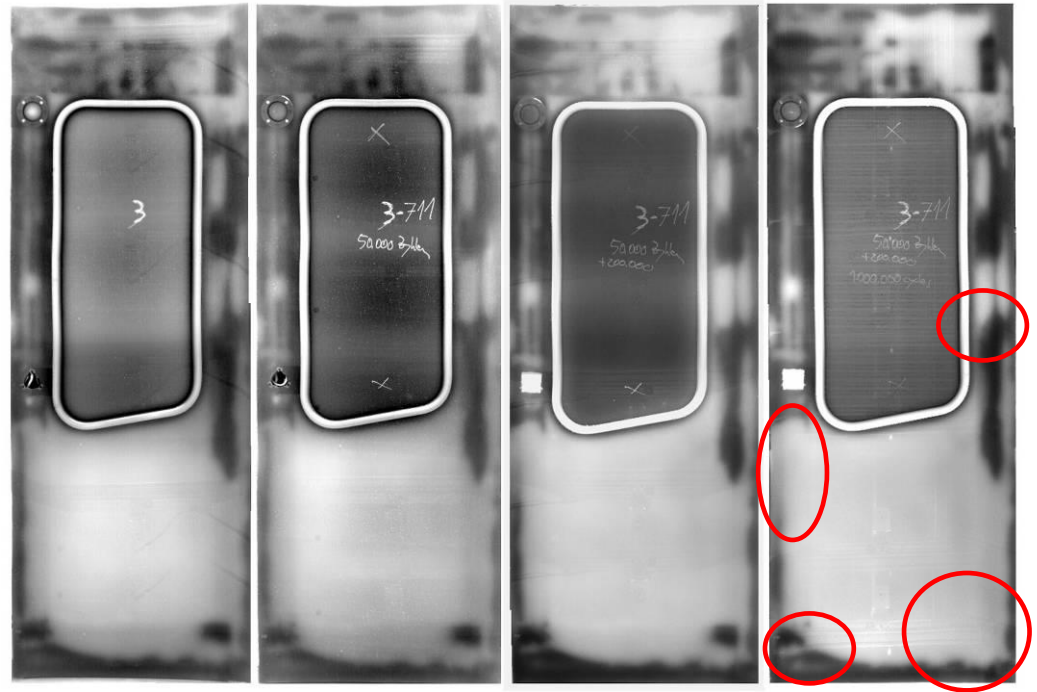
▶ Thermogramme derselben Tür (v. l. n. r.)

- ▶ im Originalzustand
- ▶ nach 50.000 Zyklen
- ▶ nach 250.000 Zyklen
- ▶ nach 1.000.000 Zyklen

▶ Fehlerfortschritt sichtbar

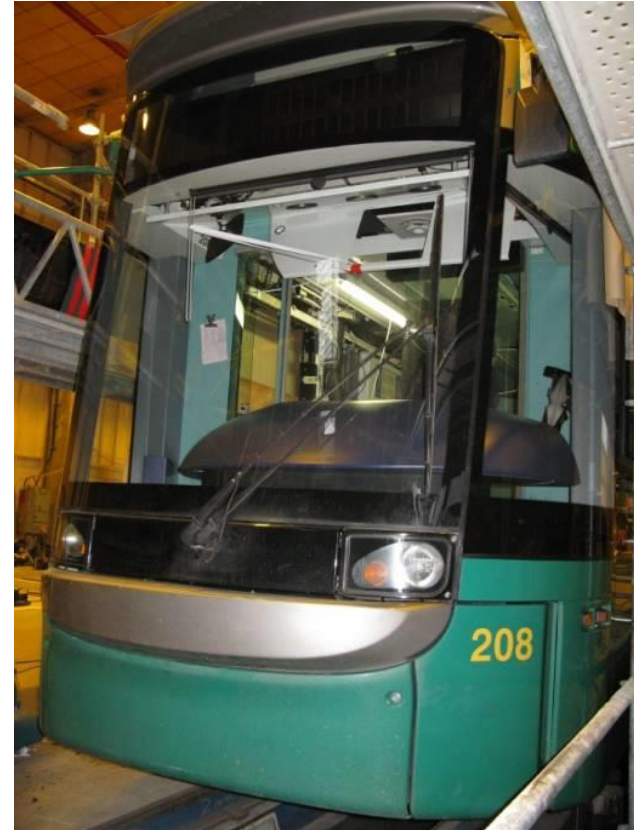
- ▶ Problem: Eindringendes Wasser im Dach
 - ▶ Degradation des GFK
 - ▶ Frostsprengung
- ▶ Fragestellungen
 - ▶ Welche Dächer sind betroffen?
 - ▶ Wie schnell geht das Wasser zurück?

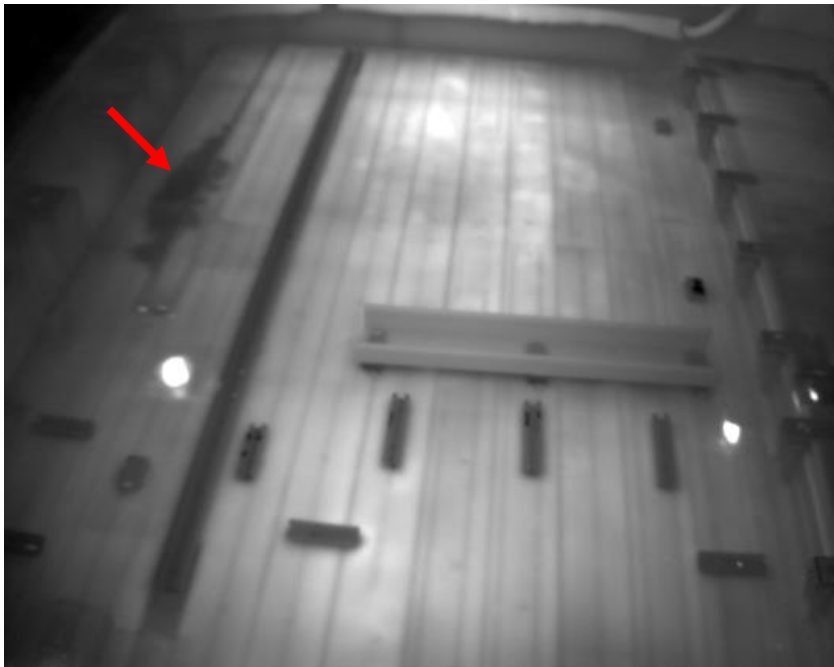
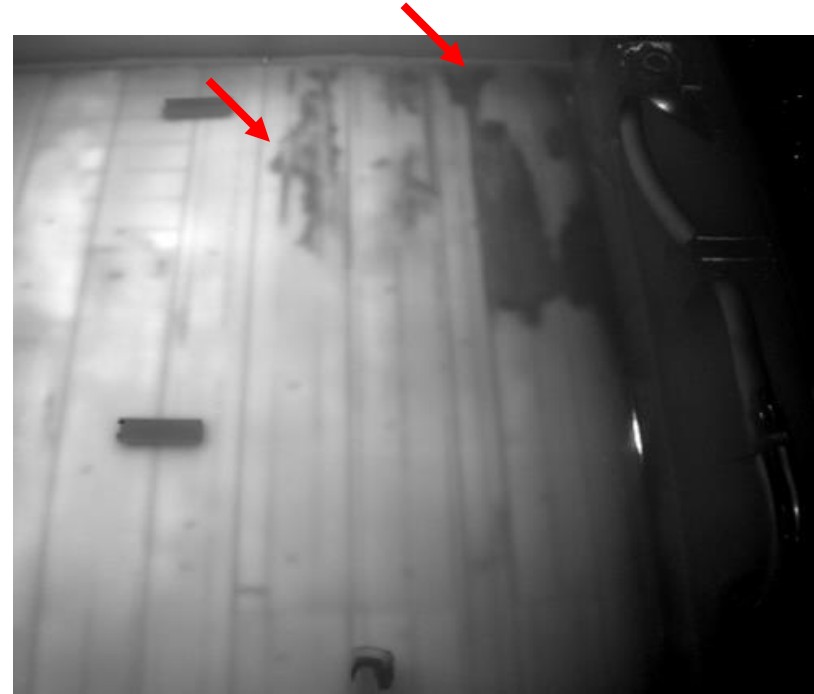
- ▶ Thermografischer Nachweis von eingedrungenem Wasser

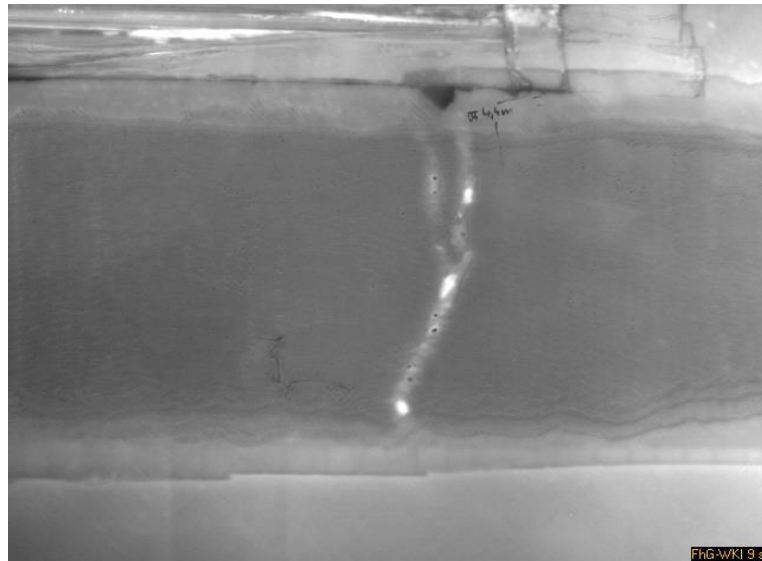
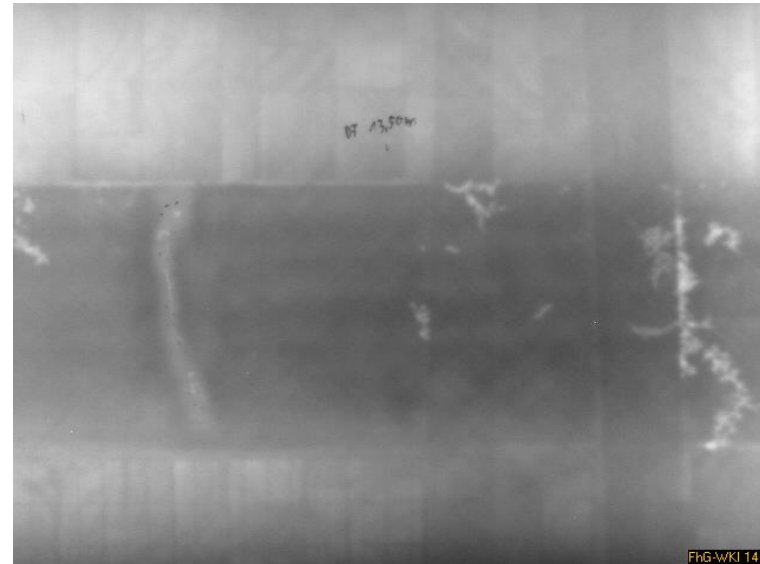
► Erkennung von Ondulationen

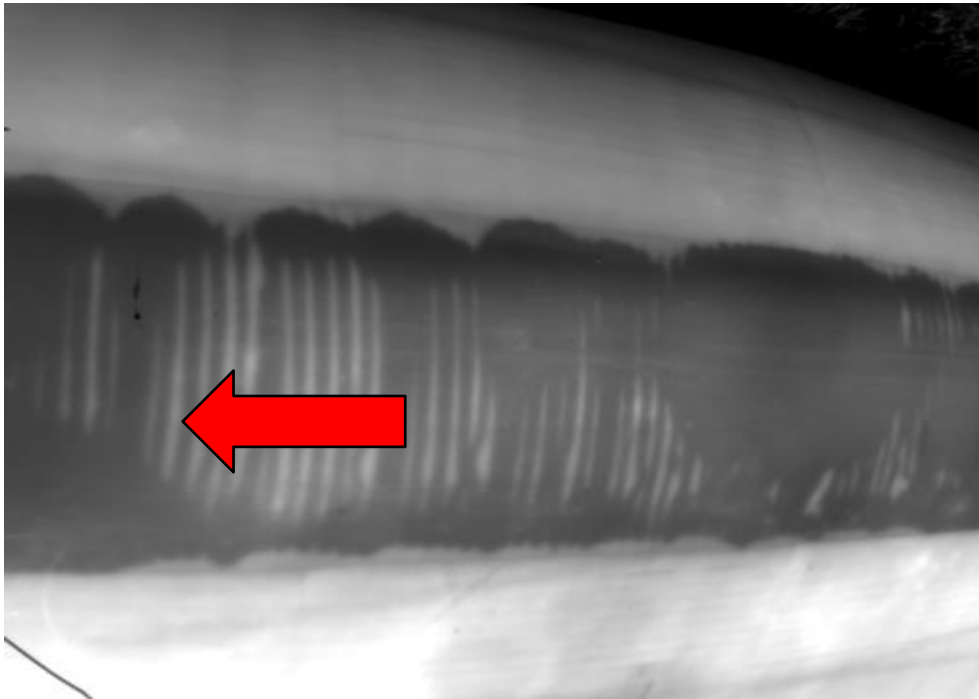
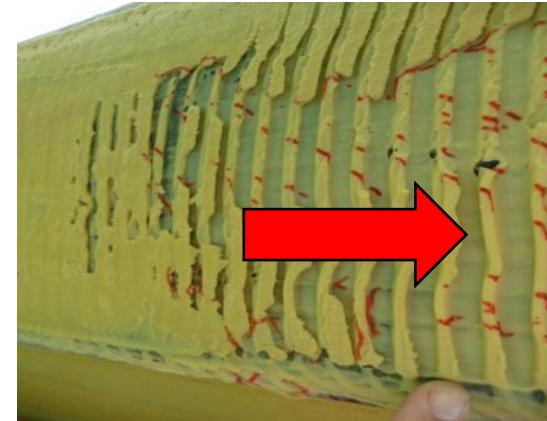
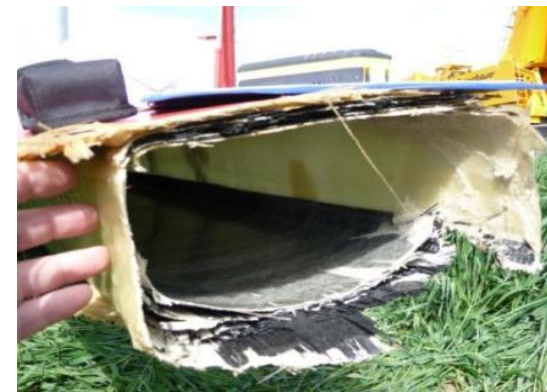
- ▶ Erkennung von mangelndem Klebstoffauftrag zwischen Blattschale und Holm
