Thermografie

Qualitätskontrolle von WDVS

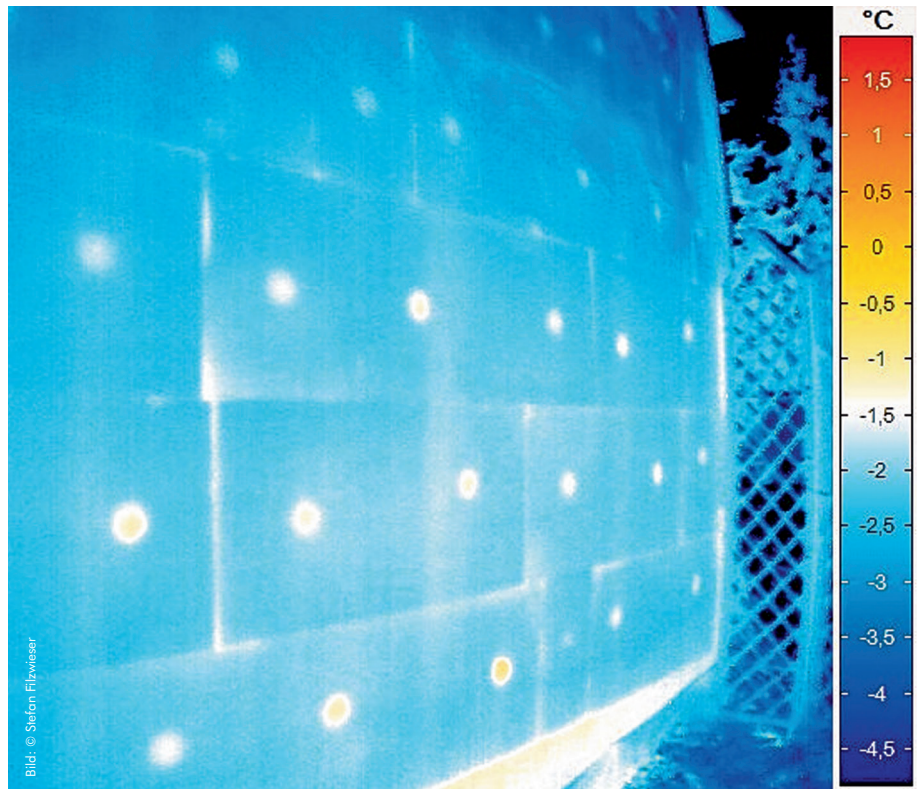
1 | Typisches Bild einer gedübelten WDVS-Fassade.

Bild 1 zeigt ein typisches Bild einer gedübelten Fassade, die Dämmstärke beträgt 18 cm, Dämmmaterial ist EPS F. Mittels Thermografie lässt sich eindeutig feststellen, wie viele Dübel verwendet wurden und wo diese angebracht sind, d. h., ob die vorgeschriebene Dübelanordnung laut Systemhalter oder entsprechender Norm eingehalten wurde. Des Weiteren erkennt man die Stoßfugen der Dämmplatten und deren Verlegemuster, wobei wesentlich wäre, dass keine Kreuzstöße vorhanden sind. In diesem Fall wurde die Anforderung nicht eingehalten, auch entspricht weder die Dübelanordnung noch die Anzahl der Dübel den normativen Vorgaben. Erkennbar ist aufgrund des Temperaturunterschieds an der Oberfläche auch die Breite der Stoßfugen und ob diese mit Dämmstoff oder doch mit Klebemörtel, Putz oder ähnlichem entsprechend höher wärmeleitenden Stoff verschlossen wurden, was zwar unzulässig ist, aber doch immer wieder vorkommt. Anzumerken ist, dass die Beur-

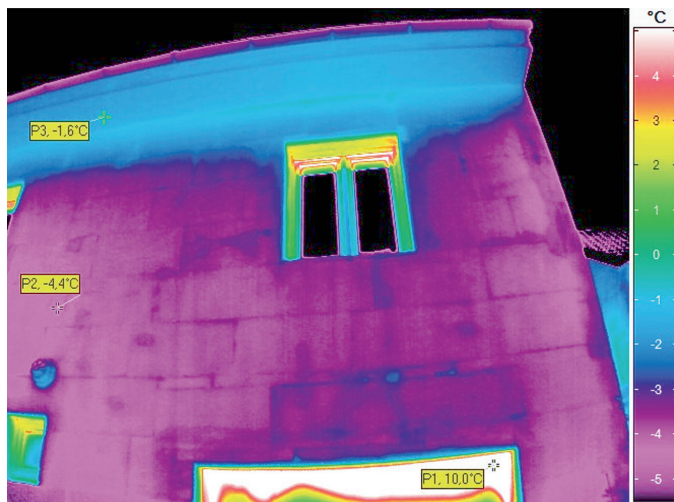
2 | Fassade mit Garagentor (unten Mitte/rechts).

In Bild 2, welches vom selben Gebäude stammt, sind weitere interessante Ausführungsdetails erkennbar. Dieser Teil der Fassade wurde nicht gedübelt. Über dem Garagentor wurden erstens verschiedene Dämmplattenarten verwendet und zweitens sehr schmale Dämmplattenstreifen eingearbeitet. Drittens ist erkennbar, dass viele Unebenheiten an der Oberfläche vorhanden waren, welche durch unterschiedliche Putzstärken ausgeglichen wurden, was wiederum zu oberflächlichen Temperaturunterschieden führt und daher eindeutig thermografisch nachgewiesen wurde.

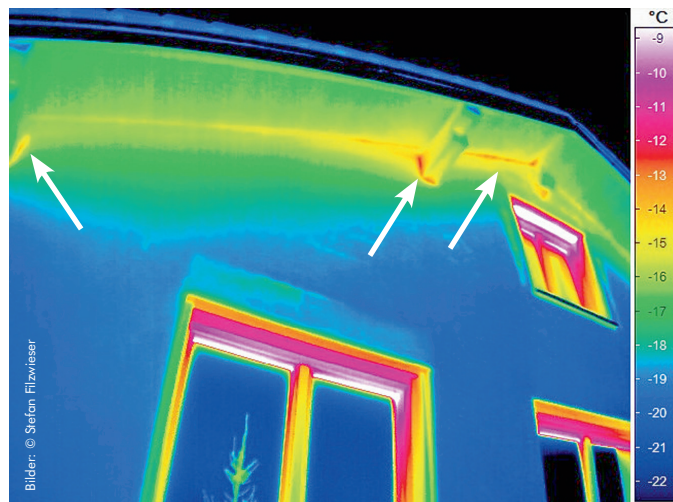
3 | Fassade mit undichten Anschlüssen zur Dachkonstruktion.

Bei der in Bild 3 abgebildeten Fassade sind die Anschlüsse zur Dachkonstruktion undicht, die betreffenden Stellen sind durch weiße Pfeile gekennzeichnet. Durch die undichten Fugen strömt warme Luft nach außen, was grundsätzlich zwei mögliche Ursachen haben kann und welche zur Vermeidung bauphysikalischer Folgeschäden näher untersucht werden müssen. Fall 1: Zwischen Außenwand und Fassadendämmplatten ist ein Luftspalt vorhanden, wodurch es aufgrund des thermischen Auftriebs zur Hinterlüftung der Dämmung kommt und dadurch die Dämmwirkung stark dezimiert wird. Fall 2: Die Luftdichtheit der Gebäudehülle ist nicht gegeben und es strömt über undichte Steckdosen, Fensteranschlüsse etc. feuchtwarme Raumluft durch die Außenwand und durch den thermischen Auftrieb im Hochlochziegel und/oder auch zwischen Außenwand und Wärmedämmung nach oben. Dadurch kommt es in extremen Fällen zu Eiszapfenbildung bzw. dem Abrinnen von Kondenswasser an der Fassade. Es wird hier zur Ursachenfindung bzw. -einschränkung eine Thermografiemessung von innen durchgeführt.

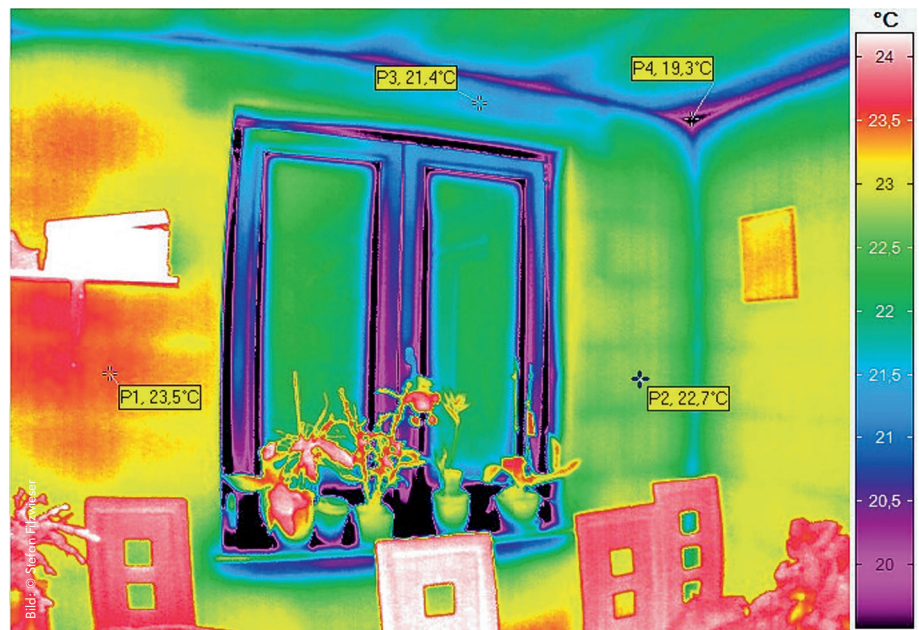
4 | Thermogramm eines Innenraums.

Die Innenthermografie (Bild 4) bringt ein sehr aufschlussreiches Ergebnis, denn mit dem Hintergrundwissen, dass die Fassadendämmstärke 18 cm beträgt, wäre zu erwarten, dass an der inneren Oberfläche

nur in den Ecken geringe Temperaturunterschiede aufgrund der unvermeidlichen geometrischen Wärmebrücken vorhanden sind. Tatsächlich variieren die Temperaturen aber sehr stark und es sind auch die Lagerfugen der Hochlochziegelmauer eindeutig erkennbar. Bei derartiger Dämmstärke sollten bei fachgerechter, nicht hinterlüfteter Ausführung des WDVS, trotz Verwendung einer Infrarot-Kamera mit sehr hoher Temporauf Auflösung ($<0,03$ Kelvin), kaum Lagerfugen erkennbar sein. Die starken Temperaturunterschiede, sowohl in der Fläche, als auch an den Anschlussfugen Außenwand-Decke, und insbesondere an der Fenstereinbaufuge verstärkten den Verdacht der mangelhaften Luftdichtheit. Die weiterführende Untersuchung mittels Blowerdoor-Test ergab eine Überlagerung der Ursachen, nämlich eine undichte luftdichte Ebene – es waren sämtliche Steckdosen, Fensteranschlüsse, Estrichfugen etc. undicht – wie auch undichte An- und Abschlüsse der Außenfassade an den Fenstern, Türen, Durchdringungen (Lichtauslässe) sowie im erdberührten Bereich und zum Dach. Die genaue Ursachenergründung ist nicht nur im Hinblick auf die Behebung eventueller Mängel und Herstellung einer funktionsfähigen Ausführung, sondern auch unter dem Aspekt der Zuständigkeit unterschiedlicher Gewerke und der sich daraus ergebenden Konsequenzen gefordert.

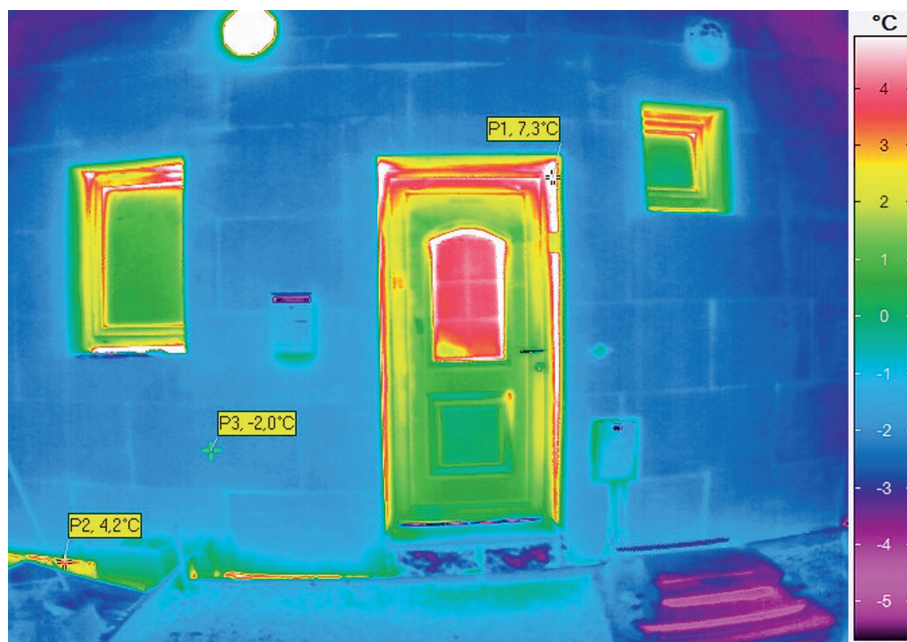
Im nächsten Beispiel (Bild 5) ist am unteren Abschluss des WDVS eine ausgeprägte Wärmebrücke erkennbar. Die augenscheinliche Untersuchung ergab, dass zwischen Perimeterdämmung und Fassadendämmung streckenweise kein Anschluss ausgeführt wurde. Ebenso ist beim linken Fenster zwischen Mauerbank und Fensterrahmen eine ausgeprägte Wärmebrücke vorhanden. Die Haustür wurde nicht luftdicht eingebaut, es sind sogenannte massenstrombedingte Wärmebrücken durch Luftströmungen sowohl zwischen Außenwand und Türrahmen, als auch an der Öffnungsfuge (zwischen Türrahmen und Türblatt) vorhanden. Beides liegt nicht im unmittelbaren Verantwortungsbereich des Fassadenbauers, jedoch muss zur fachgerechten Behebung des Mangels der fehlenden Abdichtung der Einbaufuge das Wärmedämmverbundsystem wieder geöffnet werden. Die Öffnungsfuge der Haustür ist am Boden scheinbar dicht, zumindest lässt das Wärmebild diese Vermutung zu, nachdem keine Temperaturerhöhung an der Fuge erkennbar ist.

5| Deutliche Wärmebrücken im Schwellenbereich der Tür und am unteren Fensterrand.

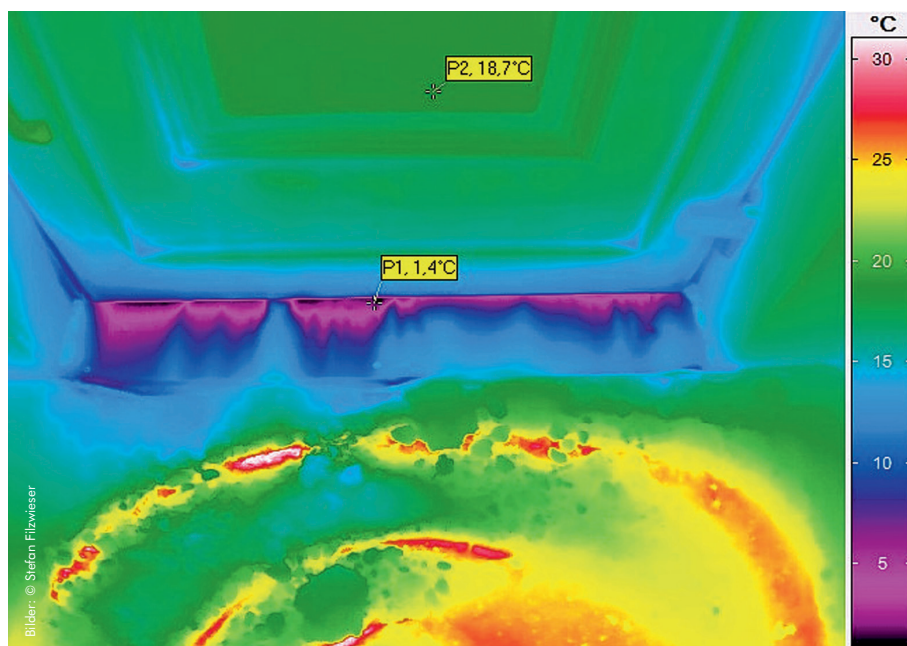
Die Innenaufnahme (Bild 6) zeigt genau das Gegenteil, nämlich eine markante Undichtheit an der unteren Öffnungsfuge mit einer raumseitigen Oberflächentemperatur von nur $+1,4\text{ °C}$. Von außen ist diese Undichtheit nicht erkennbar, weil

6| Undichtigkeit an der unteren Öffnungsfuge.

aufgrund des Unterdrucks im Bodenbereich kalte Luft von außen nach innen gesaugt wird, und es daher außenseitig zu keiner Erwärmung kommen kann. Bei der Interpretation von Wärmebildern ist also Vorsicht geboten. Leider kommt es immer wieder vor, dass aufgrund mangelnder Kenntnis von Bautechnik und physikalischer Grundprinzipien falsche Schlussfolgerungen beim „Lesen“ von Wärmebildern getroffen werden.
