## Feuchteschäden an Holzleichtbaukonstruktionen

# Zerstörungsfreie Fehlstellendetektion

### Konkreter Fall

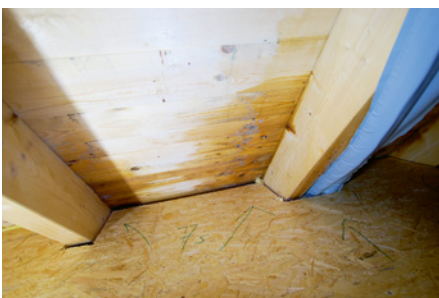
Das vom Bauherrn angesprochene Schimmel- und Nässeproblem zeigte sich klar an der Dachschräge über dem Bad (Bild 2), zudem war Nässe an der Giebelwand zwischen Zangendecke und Betonkranz (Bild 3) sowie an der Dachschalung, unmittelbar

2, 3, 4 | Bei Reihenhäusern, die 2018 fertiggestellt und bezogen wurden, bildeten sich im ersten Winter punktuell Nässe und Schimmel an der Baukonstruktion. Bild 2 (links) zeigt die Problemstellen an der Dachschräge über dem Bad, die Bilder 3 (Mitte) und 4 (rechts) an der Giebelwand zwischen Zangendecke und Betonkranz sowie an der Dachschalung, anschließend an die Giebelwand bis unter den Giebel.

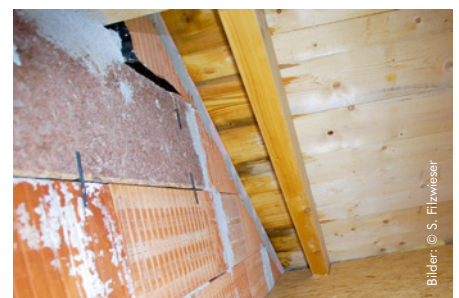
anschließend an die Giebelwand bis knapp unter den Giebel (Bild 4), und daher offenbar nicht in Zusammenhang stehend mit den Dachschrägen, vorhanden.

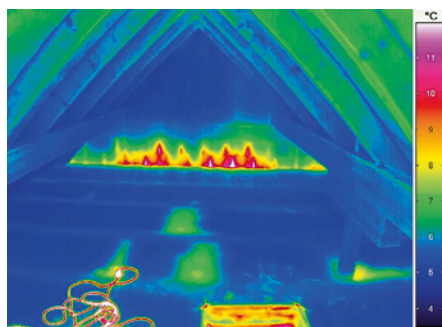
Die Infrarotbilder zeigten an den OSB-Platten thermische Abnormitäten, die für die spätere Bauteilöffnung markiert wurden (Bild 5, 6 auf S. 28). Bild 5 zeigt auch die untypisch hohe Giebelwandaufwärmung unmittelbar über der Zangendecke deutlich. Diese Bereiche wurden später

5, 6 | 1. Schritt: Wegen der Nässe an der Dachschräge über der Zangendecke wurde die Spitzbodenoberfläche per Infrarotthermografie untersucht. Die Bilder zeigten thermische Abnormitäten an den OSB-Deckenplatten. Bild 5 (gleich nebenan) zeigt auch die untypisch hohe Giebelwunderwärmung über der Decke.

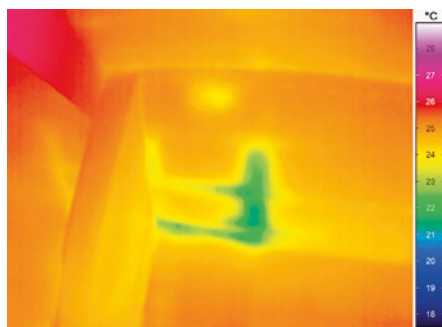
Während sich die Vorher-/Nachher-Bilder bei reinen Unterschieden in der Dämmstärke nicht ändern, kommt es an Stellen mit Undichtheiten durch den Unterdruck zur Abkühlung, was auf den Bildern der zweiten Aufnahmereihe ersichtlich wurde (s. S. 28, Bild 7 Oberfläche im Normalzustand ohne Druckunterschied und Bild 8, nach einer Stunde Unterdruck von 50 Pascal im Gebäude).

7, 8 | 2. Schritt: Dieser Schritt erfasste die raumseitigen Oberflächen der Dachschrägen und Zangendecke thermografisch. Danach wurde im Gebäude ein Unterdruck erzeugt und nach einer Stunde die Oberflächen erneut thermografiert. Bild 7 (gleich nebenan) zeigt sie im Normalzustand, Bild 8 (rechts) nach einer Stunde Unterdruck. Letzteres belegt klar eindeutig eine undichte Dampfbremse.

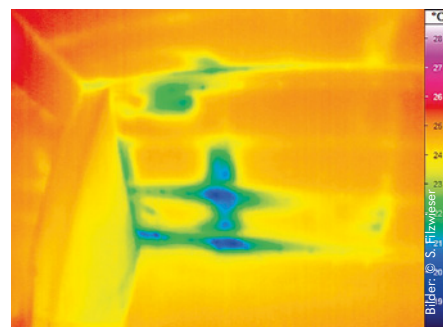
Die Bereiche mit grüner bis blauer Färbung wiesen schon im ersten Aufnahmezyklus auf Undichtheiten in der Konstruktion hin, es ließ sich aber nicht ausschließen, dass nur die Wärmedämmung schlampig verlegt wurde und es sich um eine klassisch materialbedingte Wärmebrücke handelte. Erst die Aufnahme nach 60 Minuten Unterdruck (Bild 8) zeigte klar, dass es sich um eine Undichtheit an der

Dampfbremse handeln musste. Physikalischer Hintergrund: Der Unterdruck saugte über die Leckage-Stelle kalte Außenluft in die Dachkonstruktion, wodurch die Gipskartonbeplankung abkühlte. So wurden einerseits die Schrauben gut sichtbar, da sie wegen der guten Temperaturleitfähigkeit von Metall stark abkühlten. Andererseits zeigte sich im Bereich Dachschräge/Decke eine zusätzliche Fehlstelle, die zuvor unauffällig gewesen war.

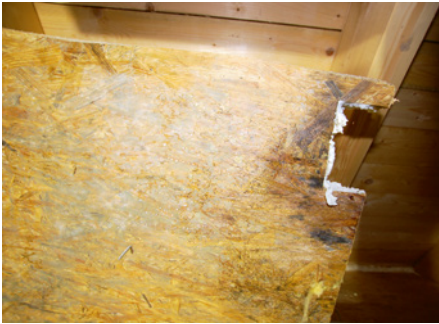
Die Öffnung der OSB-Platten an den thermografisch auffälligsten Stellen zeigte starke Schimmel- und Kondenswasserbildung an der Plattenunterseite (Bild 9). Die Zangen waren oben schon durchnässt; wäre

9, 10, 11 | Bauteilöffnung vor Ort – Stunde der Wahrheit: Die Öffnung der OSB-Platten an den thermografisch auffälligsten Stellen zeigte starke Schimmel- und Kondenswasserbildung an der Plattenunterseite (Bild 9 links). Die Zangen waren oben schon durchnässt (Bild 10 Mitte). Die eigentliche Ursache lag am teils fehlenden Mauerkronenverschluss der Zwischenwände (Bild 11 rechts).

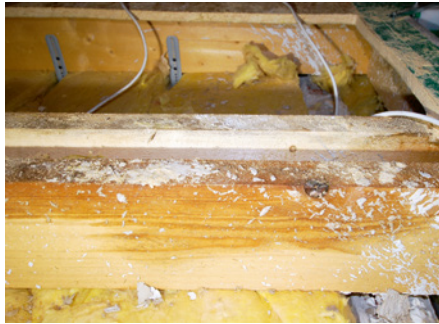
der Schaden erst später erkannt worden, hätten die Zangen eventuell auch saniert werden müssen (Bild 10). Die eigentliche Ursache lag am teils fehlenden Mauerkronenverschluss der Zwischenwände (Bild 11). Im Dachgeschoss waren diese als verputzte Hochlochziegelwände ausgeführt, die Dampfbremsen wurden aber nicht über die Mauerkrone geführt, sondern beiderseits der Wand angeschlossen. Somit hätte die Mauerkrone luftdicht hergestellt werden müssen, um Konvektionsströme in die Zangendecke zu vermeiden. Das erklärte auch die bei der Leckagesuche festgestellten großen Undichtheiten an den E-Installationen der Zwischenwände.

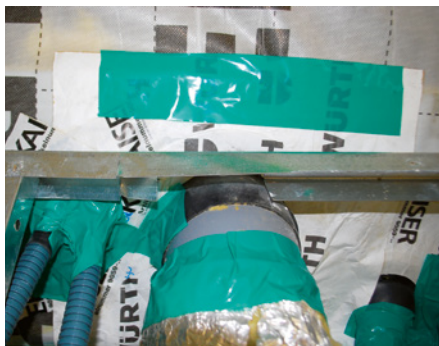
Im Bad waren an den Leitungsdurchführungen, die beim ersten Sanierungsversuch mit luftdichten Manschetten nachgerüstet wurden, nach wie vor markante Undichtheiten vorhanden. Das lag an schlampigen Verklebungen, zu knapp beieinander liegenden Leitungen und mangelndem Platz für die Manschetten (Bild 12). Die großen Erwärmungen an den Giebelwänden unmittelbar über der Zangendecke und die Feuchte an den Hochlochziegeln in diesem Bereich waren darauf zurückzuführen, dass die Giebelwand im Bereich zwischen Zangendecke und Betonkranz unverputzt war, wodurch über den Hochlochziegel konvektiv aufsteigende Raumluft im Spitzbodenbereich kondensierte. An den Außenwänden wurden zwar luftdichte Einsätze bei den Steckdosen eingebaut und die Drähte korrekt durch die Membrane geführt, jedoch war zwischen luftdichtem Einsatz und Mauerwerk ein Luftspalt, weshalb die Unterputzdose in Summe ebenso undicht war, als wäre gar kein Einsatz vorhanden gewesen (Bild 13).

12 | Im Bad waren an den Leitungsdurchführungen markante Undichtheiten vorhanden. Das lag an schlampigen Verklebungen, zu knapp beieinander liegenden Leitungen und mangelndem Platz für die Manschetten.

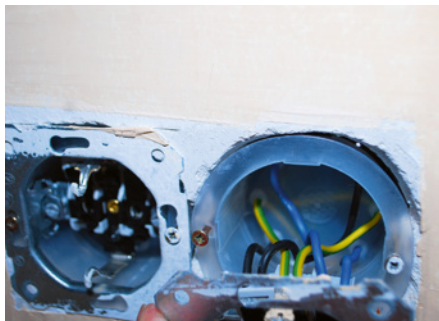
Zur Ursachenergründung für die Nässe an der Dachschräge an der Giebelwand wurde bei Überdruck im darunterliegenden Zimmer an der Dreifachsteckdose an der Außenwand Nebel zugeführt und kontrolliert, ob ein Leckageweg zum Spitzboden existiert. Dabei trat Nebel zwischen Giebelwand und Dachschräge aus, also exakt dort, wo der Nässeschaden sitzt. Die Ursache für die Nässe: Feuchtwarme Raumluft strömte an der Außenwandsteckdose ins Mauerwerk, stieg zwischen Mauerwerk und Wärmedämmverbundsystem nach oben und unmittelbar unter der Dachschräge in den Spitzboden, wo sich aufgrund von Kondensation Nässe bildete. Das sonst typische Aufsteigen warmer Raumluft im Hochlochziegel war in diesem Fall ausgeschlossen, weil der Betonkranz und der Mauerkronenverschluss mittels XPS-Platten das Aufsteigen unterbanden.

13 | Leckageweg von der Dreifachsteckdose an der Außenwand zum Spitzboden verursacht Nässe an der Dachschalung der Giebelwand: Es gab zwar luftdichte Einsätze bei den Steckdosen, aber ein Luftspalt zwischen diesen und dem Mauerwerk machte die Unterputzdose in Summe undicht.
