Die Infrarot-Thermografie und der Fachmann. Die bunten Bilder und das Fachwissen über das Messobjekt.

Prof. Ing. F. Mendel / Österreichische Gesellschaft für Thermografie

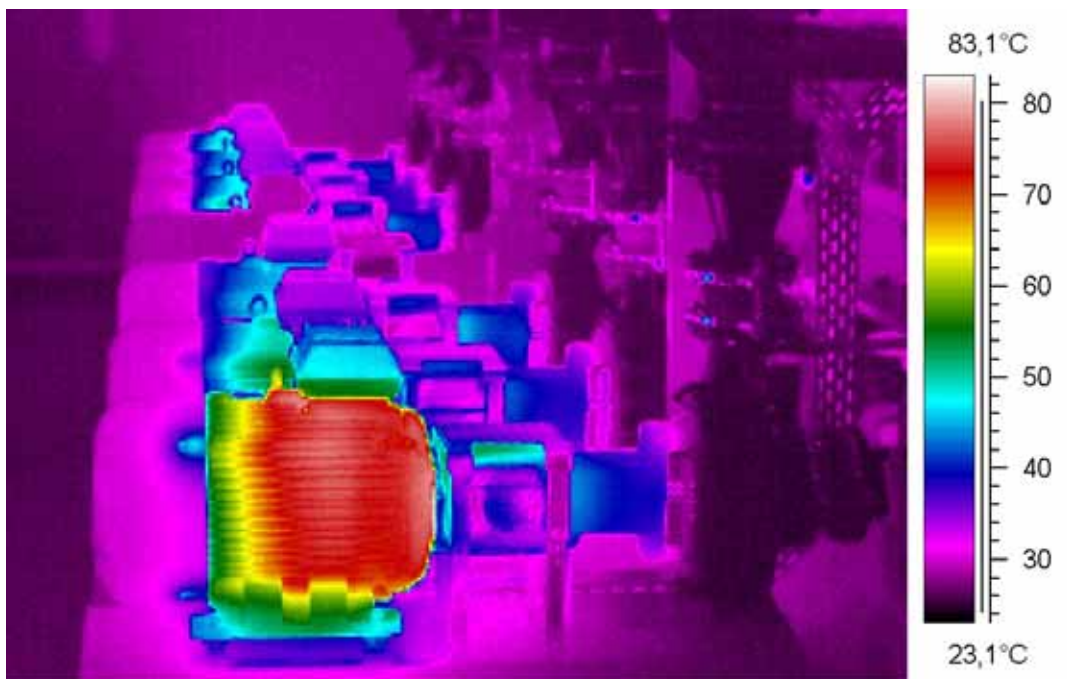
Baugleiche Pumpensätze zur Förderung von Flüssigkeiten in einem Industriebetrieb

Im Gegensatz zum „Sehen mit dem Auge“ sind am Thermobild thermisch belastete Anlagenteile deutlich erkennbar.

Das Thermobild weist lediglich auf thermische Auffälligkeiten hin.

Ohne tiefer gehendere Abklärungen kann keine Aussage darüber getroffen werden, ob die am Musterbild erkennbare höhere Temperatur am ersten Antriebssatz auf ein defektes Lüfterrad, eine größere Lagerreibung, eine höhere Stromaufnahme etc. zurückzuführen ist.

Detailprüfungen – also eine quantitative Thermografie ist anzuschließen.

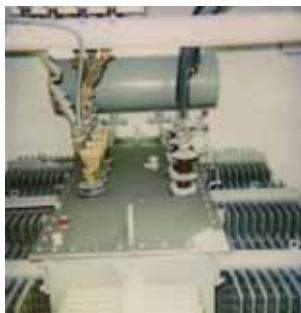
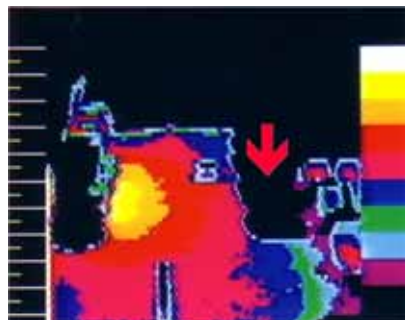
Die beiden gezeigten Trafos weisen ein Übersetzungsverhältnis von 10.000 / 660 V auf. Auf der Oberspannungsseite fließt daher nur ein Bruchteil der Stromstärke der Sekundärseite. Dementsprechend „kühler“ zeichnet sich daher die Primärseite ab.

Das Thermobild des Trafos 1 bestätigt dies.

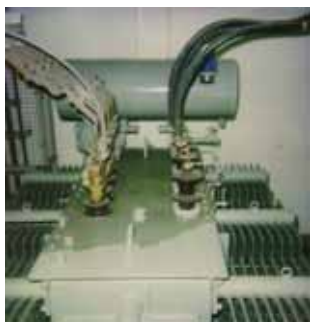
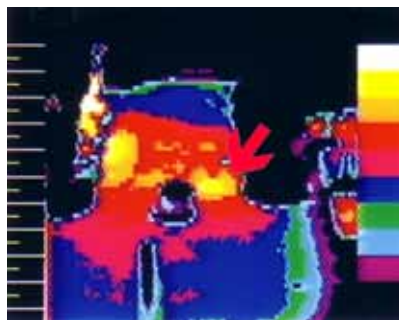
Ein anderes Verhalten hingegen war am Trafo 2 festzustellen.

Hier zeigt sich auch oberspannungsseitig ein „hot-spot“ mit nahezu gleicher Temperatur wie auf der NS-Seite.

An dieser Stelle liegt ca. 15 cm unter dem Trafodeckel der „Anpassungsschalter“, sodass der Rückschluss auf Kontaktschwächen in diesem Bereich zulässig war.

Der Transformator wurde gezielt und geplant außer Betrieb genommen und revidiert. Der Fehler bestätigte sich.

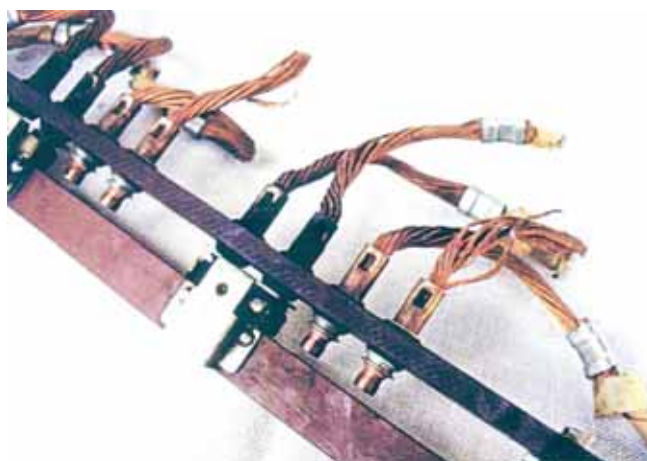
Der bereits massive Schmorspuren aufweisende Anpassungsschalter
Bild: F. Mendel, A 3400 Klosterneuburg
