Fenster und Türeineinbau

Der Kunde steht im Regen

Fenster- und Türeineinbau in einem Gasthaus im Sommer 2014.
Feststellung von Luftundichtheiten und Feuchteeintritt im Winter 2014/2015.
Beauftragung zur Überprüfung des Einbaus im Februar 2015.

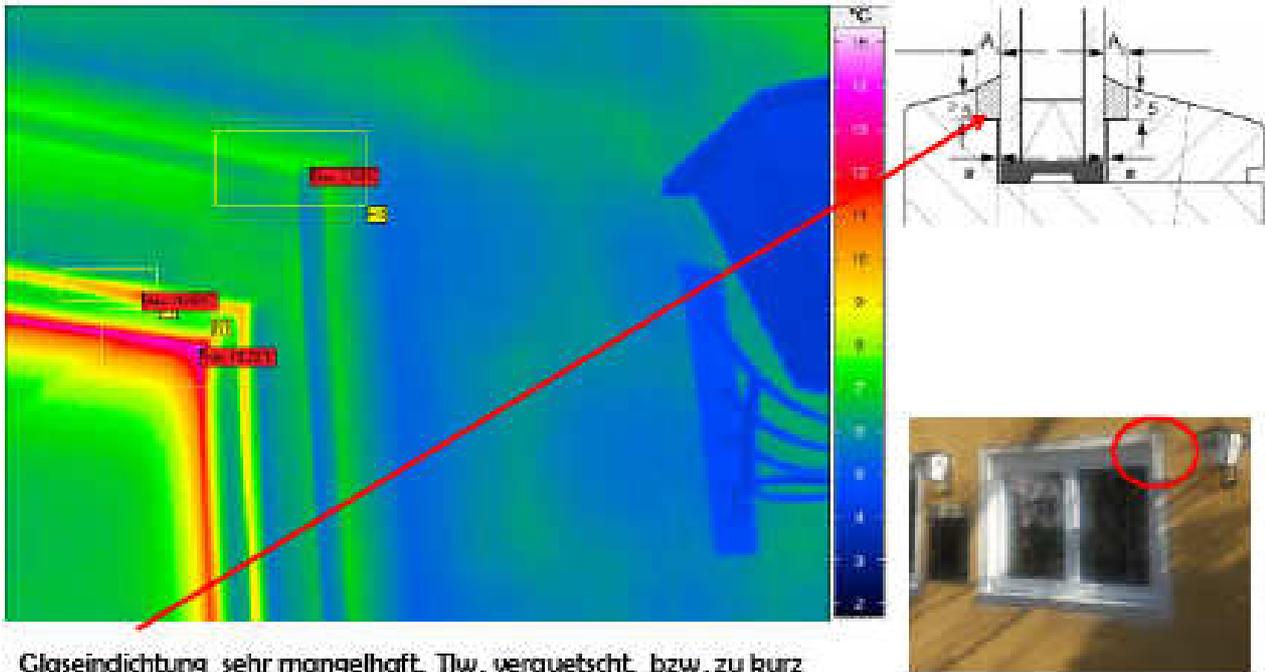
Glaseindichtung sehr mangelhaft. Tlw. verquetscht, bzw. zu kurz

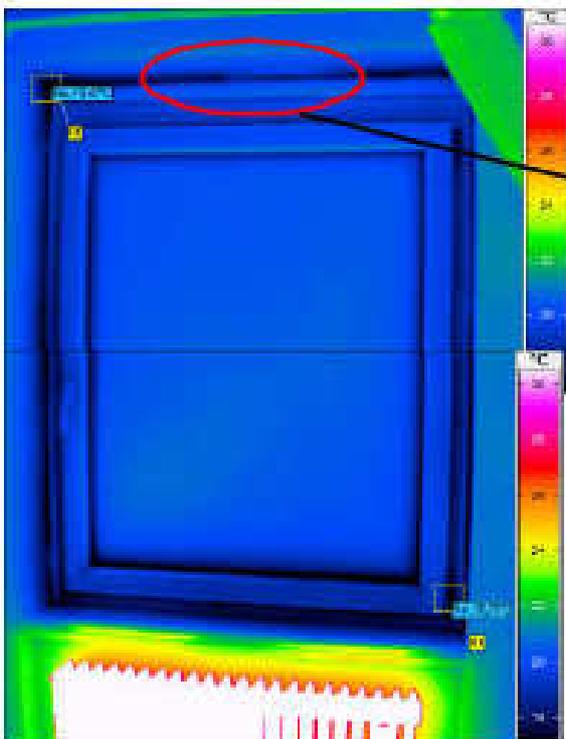
Starke Feuchte, schon in Tropfenform,
Schimmelbildung in den Ecklagen
