## Thermografie: Zerstörungsfreie Fehlstellendetektion

Von Dipl.-Ing. S. Filzwieser

### Konkreter Fall

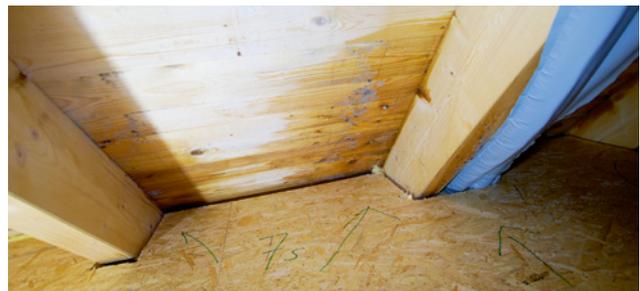
Das vom Bauherrn angesprochene Schimmel- und Nässeproblem zeigte sich klar an der Dachschräge über dem Bad (Bild 1), zudem war Nässe an der Giebelwand zwischen Zangendecke und Betonkranz (Bild 2) sowie an der Dachschalung, unmittelbar anschließend an die Giebelwand bis knapp unter den Giebel (Bild 3), und daher offenbar nicht in Zusammenhang stehend mit den Dachschrägen, vorhanden.

1, 2, 3 | Bei Reihenhäusern, die 2018 fertiggestellt und bezogen wurden, bildeten sich im ersten Winter punktuell Nässe und Schimmel an der Baukonstruktion. Bild 1 (oben) zeigt die Problemstellen an der Dachschräge über dem Bad, die Bilder 2 (Mitte) und 3 (unten) an der Giebelwand zwischen Zangendecke und Betonkranz sowie an der Dachschalung, anschließend an die Giebelwand bis knapp unter den Giebel.

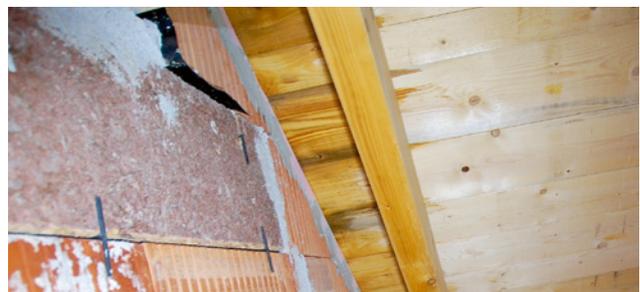
Zur Ursachenergründung für die Nässe an der Dachschalung an der Giebelwand wurde bei Überdruck im darunterliegenden Zimmer an der Dreifachsteckdose an der Außenwand Nebel zugeführt und kontrolliert, ob ein Leckageweg zum Spitzboden existiert. Dabei trat Nebel zwischen Giebelwand und Dachschalung aus, also exakt dort, wo der Nässeschaden sitzt. Die Ursache für die Nässe: Feuchtwarme Raumluft strömte an der Außenwandsteckdose ins Mauerwerk, stieg zwischen Mauerwerk und Wärmedämmverbundsystem nach oben und unmittelbar unter der Dachschalung in den Spitzboden, wo sich aufgrund von Kondensation Nässe bildete. Das sonst typische Aufsteigen warmer Raumluft im Hochlochziegel war in diesem Fall ausgeschlossen, weil der Betonkranz und der Mauerkronverschluss mittels XPS-Platten das Aufsteigen unterbanden.

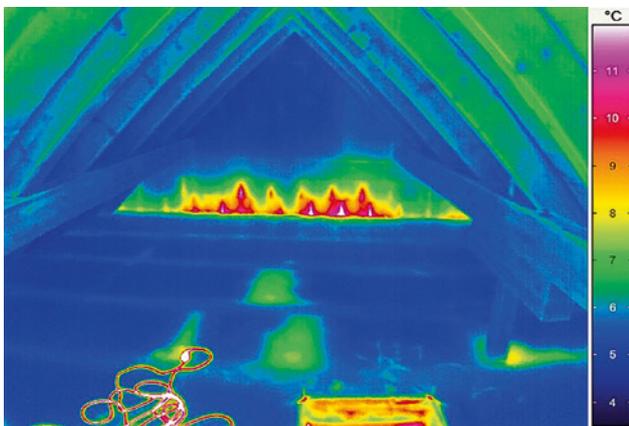
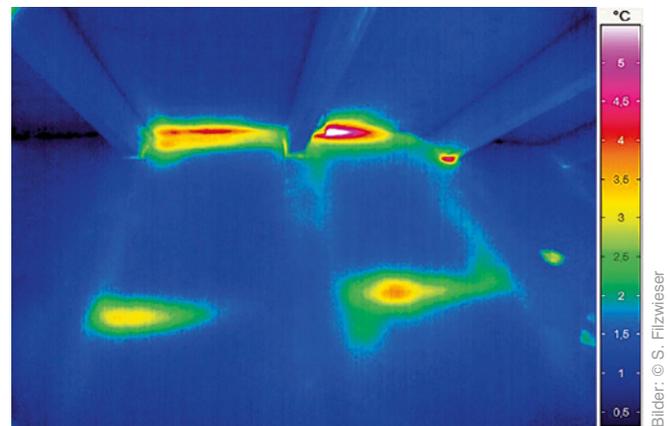
Die Infrarotbilder zeigten an den OSB-Platten thermische Abnormitäten, die für die spätere Bauteilöffnung markiert wurden (Bild 4, 5). Bild 4 zeigt auch die untypisch hohe Giebelwandaufwärmung unmittelbar über der Zangendecke deutlich. Diese Bereiche wurden später geöffnet. Anzumerken ist: Bei dieser Messmethode spielen absolute Temperaturen kaum eine Rolle. Es geht vor allem darum, untypische Temperaturverläufe/-unterschiede zu beurteilen und so auf Fehlstellen zu schließen.

4, 5 | 1. Schritt: Wegen der Nässe an der Dachschräge über der Zangendecke wurde die Spitzbodenoberfläche per Infrarotthermografie untersucht. Die Bilder zeigten thermische Abnormitäten an den OSB-Deckenplatten. Bild 4 (links) zeigt auch die untypisch hohe Giebelwandaufwärmung über der Decke.

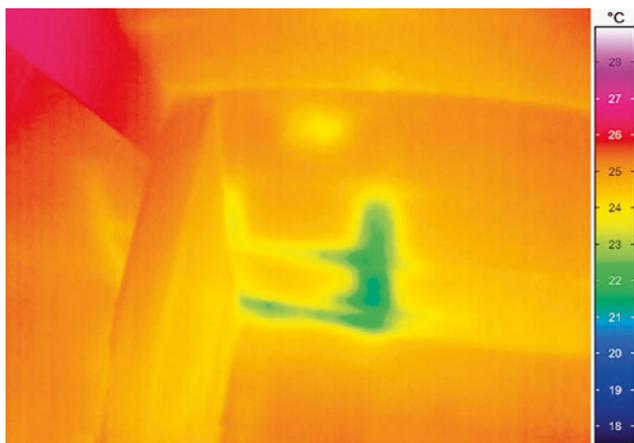
Während sich die Vorher-/Nachher-Bilder bei reinen Unterschieden in der Dämmstärke nicht ändern, kommt es an Stellen mit Undichtheiten durch den Unterdruck zur Abkühlung, was auf den Bildern der zweiten Aufnahmereihe ersichtlich wurde (Bild 6: Oberfläche im Normalzustand ohne Druckunterschied und Bild 7: nach einer Stunde Unterdruck von 50 Pascal (Pa) im Gebäude).

6, 7 | 2. Schritt: Dieser Schritt erfasste die raumseitigen Oberflächen der Dachschrägen und Zangendecke thermografisch. Danach wurde im Gebäude ein Unterdruck erzeugt, und nach einer Stunde wurden die Oberflächen erneut thermografiert. Bild 6 (links) zeigt sie im Normalzustand, Bild 7 (rechts) nach einer Stunde Unterdruck. Letzteres belegt klar eindeutig eine undichte Dampfbremse.

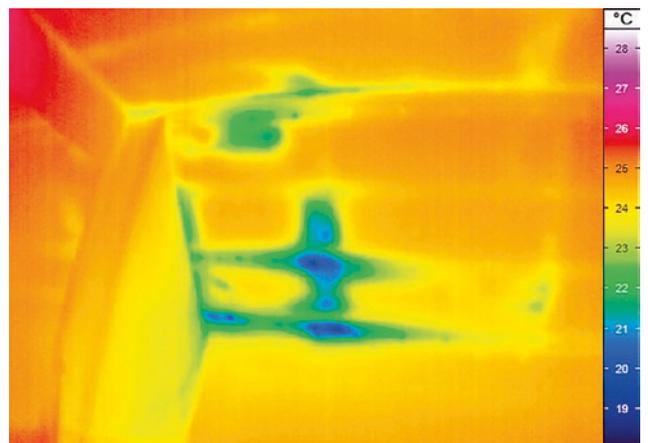
Die Bereiche mit grüner bis blauer Färbung wiesen schon im ersten Aufnahmezyklus auf Undichtheiten in der Konstruktion hin, es ließ sich aber nicht ausschließen, dass nur die Wärmedämmung schlampig verlegt wurde und es sich um eine klassische materialbedingte Wärmebrücke handelte. Erst die Aufnahme nach 60 Minuten Unterdruck (Bild 7) zeigte klar, dass es sich um eine Undichtheit an der Dampfbremse handeln musste. Physikalischer Hintergrund: Der Unterdruck saugte über die Leckage-Stelle kalte Außenluft in die Dachkonstruktion, wodurch die Gipskartonbeplankung abkühlte. So wurden einerseits die Schrauben gut sichtbar, da sie wegen der guten Temperaturleitfähigkeit von Metall stark abkühlten. Andererseits zeigte sich im Bereich Dachschräge/Decke eine zusätzliche, zuvor unauffällige Fehlstelle.

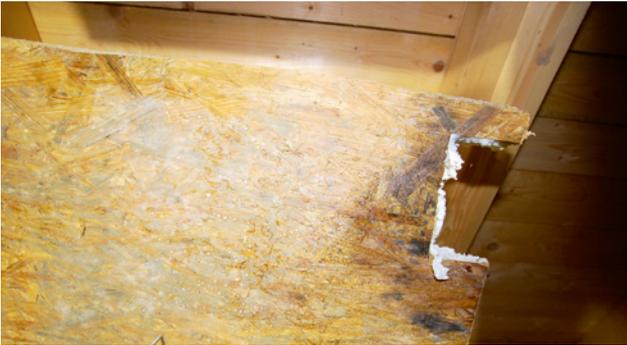
Die Öffnung der OSB-Platten an den thermografisch auffälligsten Stellen zeigte starke Schimmel- und Kondenswasserbildung an der Plattenunterseite (Bild 8). Die Zangen waren oben schon durchnässt; wäre der Schaden erst später erkannt worden, hätten die Zangen eventuell auch saniert werden müssen (Bild 9). Die eigentliche Ursache lag am teils fehlenden Mauerkronverschluss der Zwischenwände (Bild 10). Im Dachgeschoss waren diese als verputzte Hochlochziegelwände ausgeführt, die Dampfbremsen wurden aber nicht über die Mauerkrone geführt, sondern beiderseits der Wand angeschlossen. Somit hätte die Mauerkrone luftdicht hergestellt werden müssen, um Konvektionsströme in die Zangendecke zu vermeiden. Das erklärte auch die bei der Leckagesuche festgestellten großen Undichtheiten an den E-Installationen der Zwischenwände.

**8, 9, 10 | Bauteilöffnung vor Ort – Stunde der Wahrheit:** Die Öffnung der OSB-Platten an den thermografisch auffälligsten Stellen zeigte starke Schimmel- und Kondenswasserbildung an der Plattenunterseite (Bild 8, oben). Die Zangen waren oben schon durchnässt (Bild Mitte). Die eigentliche Ursache lag am teils fehlenden Mauerkronverschluss der Zwischenwände (Bild 10, unten).
