# Der erste Schritt in eine warme und

# energiesparende Zukunft

## Thermische Analyse

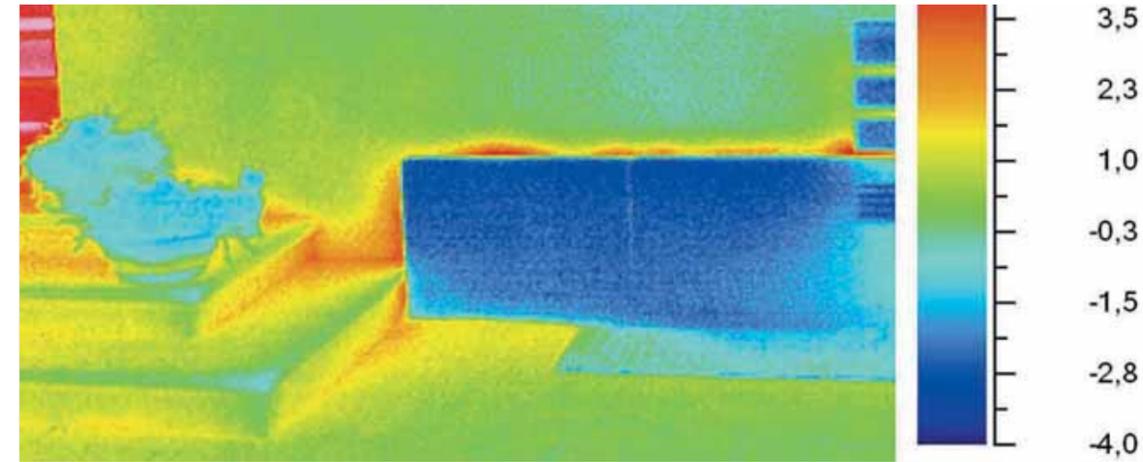
Eine einfache Isoliermatte vor der Wärmebrücke macht ersichtlich, wie sich die Wärme den schnellsten Weg nach draußen sucht.

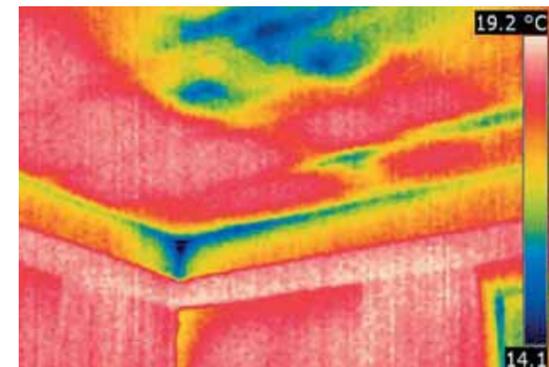
Diese Innenansicht zeigt den massiven Kaltluft einbruch an der Decke. Hier wurde nicht sauber gearbeitet, Wärmebrücken sind entstanden. Werden diese Mängel nicht behoben, kann schon bald der Schimmel durch die Decke wachsen. Fotos: Stengg
