# Ring-Versuch BLOWER DOOR

Forum Eugendorf 2013

Österreichischen Gesellschaft für  
Thermografie

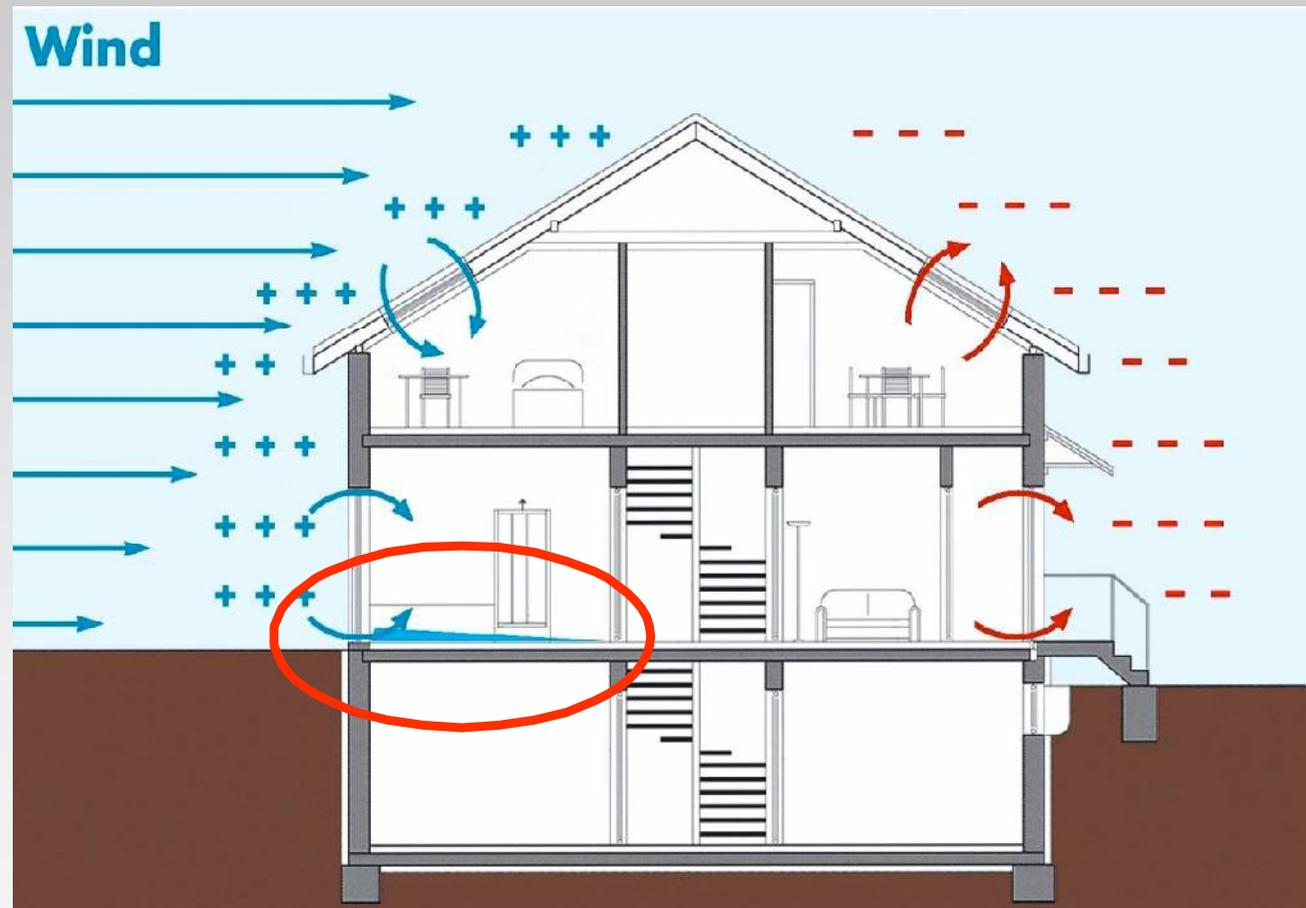
# Gründe für eine Differenzdruckmessung nach EN 13829 **Kaltluft-Seen vermeiden**

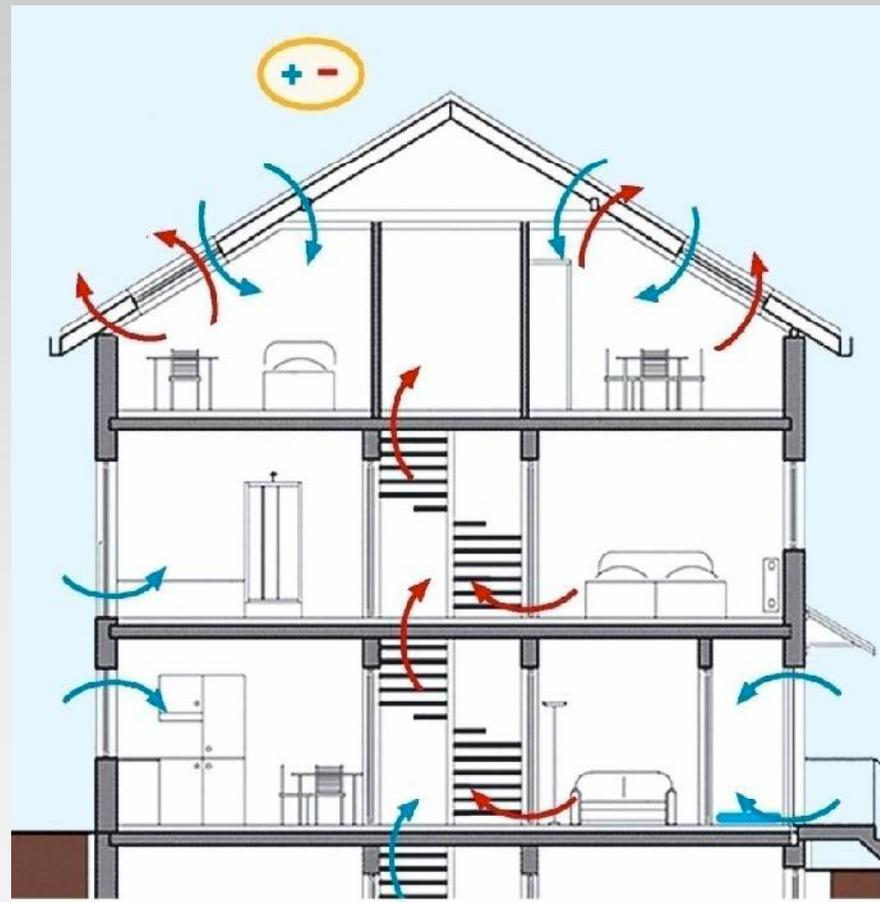
# Gründe für eine Differenzdruckmessung nach EN 13829 **Thermischer Auftrieb**

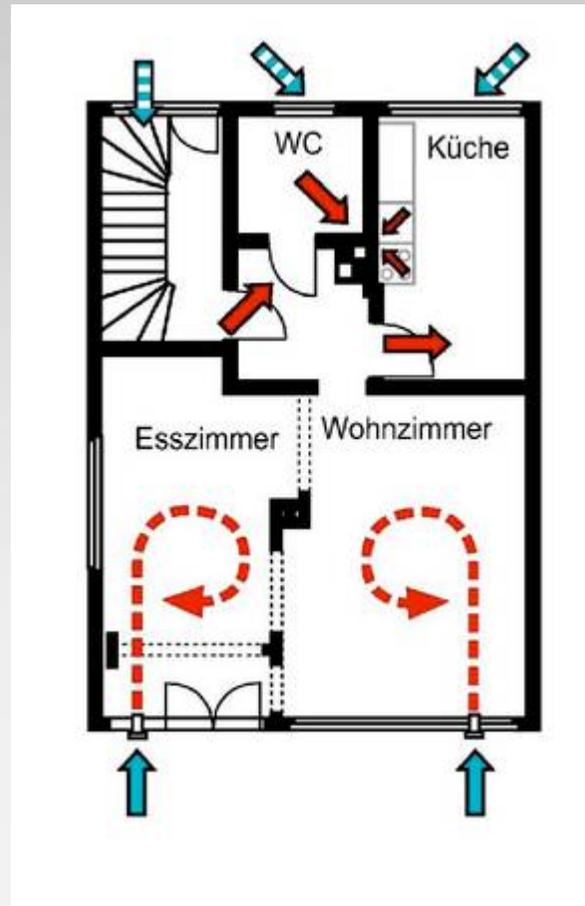
# Gründe für eine Differenzdruckmessung nach EN 13829 **Funktion Lüftungsanlage sichern**

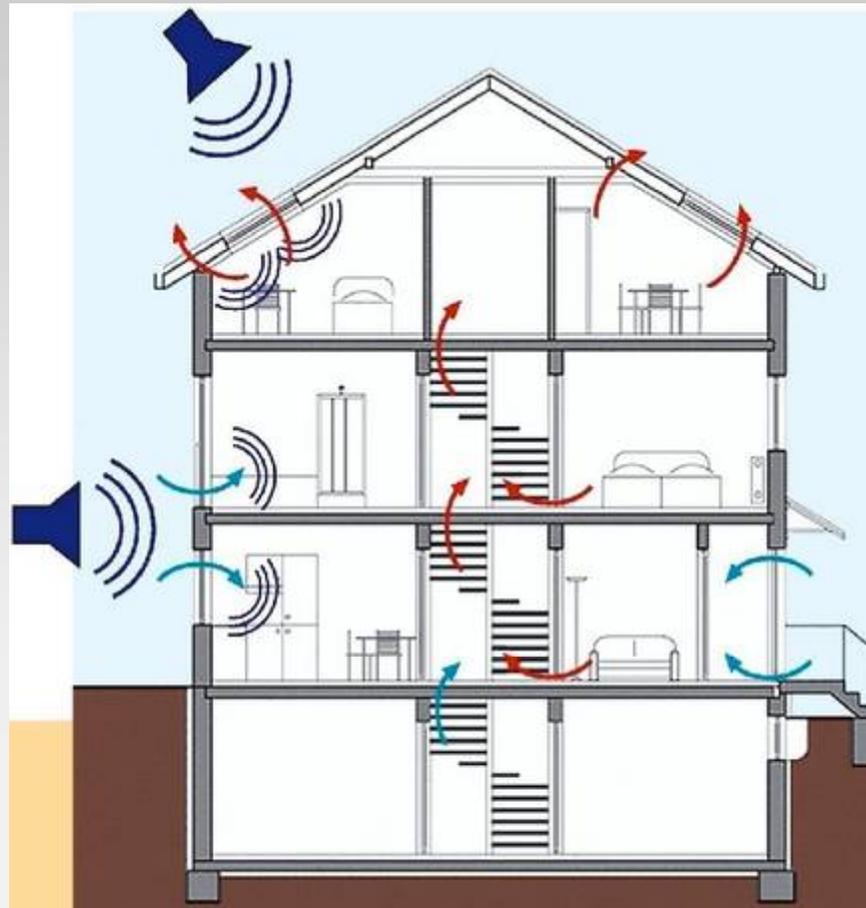
# Gründe für eine Differenzdruckmessung nach EN 13829 **Schallschutz verbessern**

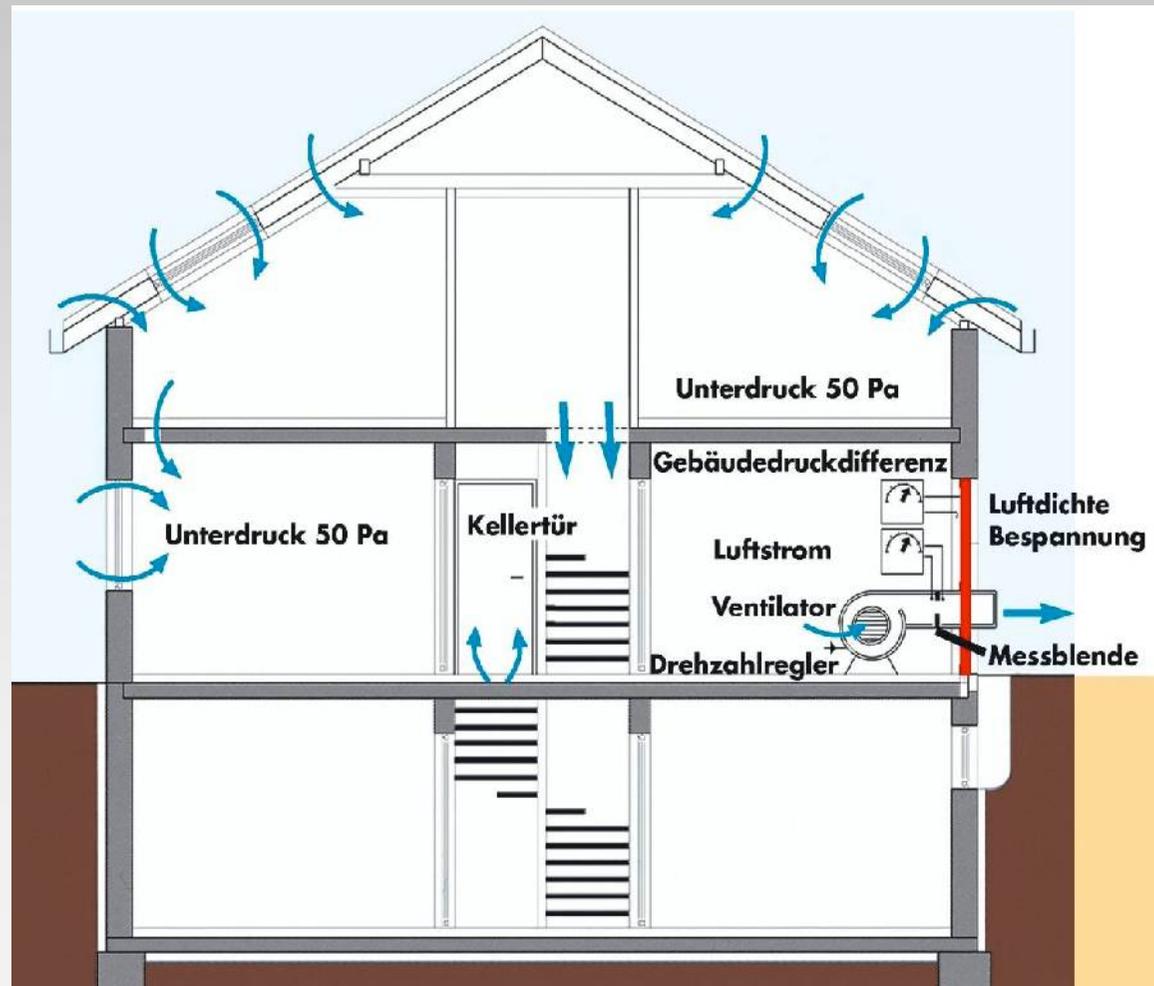
# Funktionsprinzip Differenzdruckmessung nach EN 13829

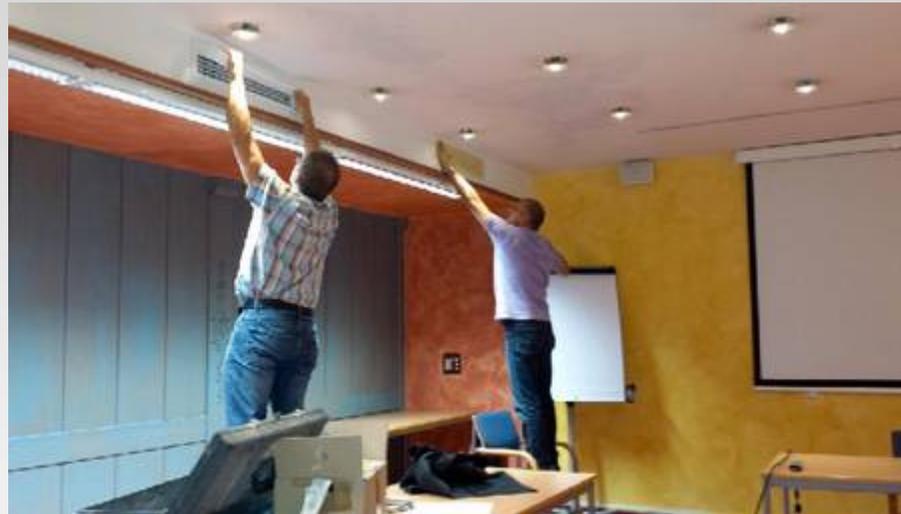
# Ablauf Ringmessung: **Abkleben Lüftungsanlage**

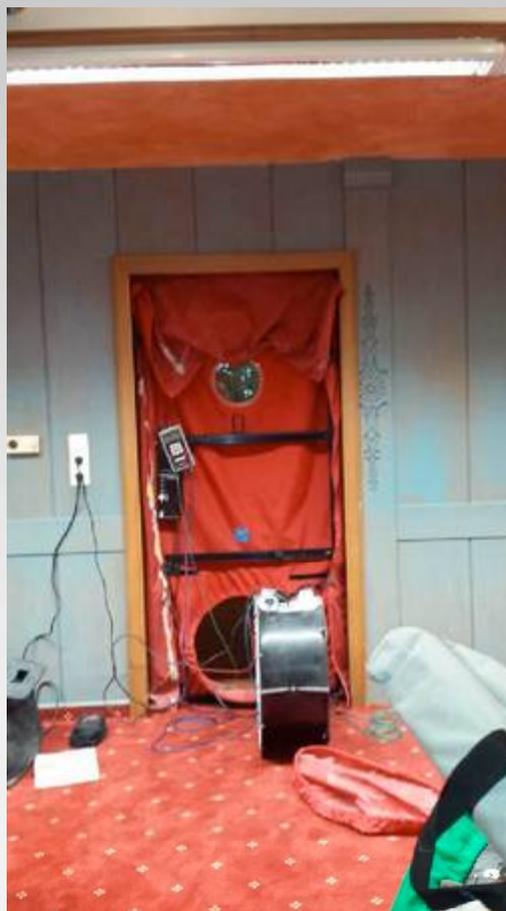
# Ablauf Ringmessung: **Einbau Prüfgerät**

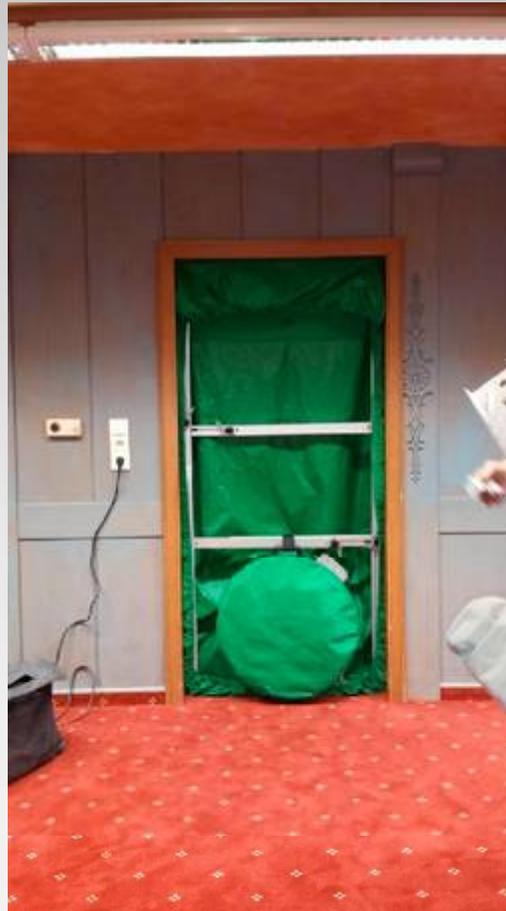
# Ablauf Ringmessung: **Einbau Prüfgerät**

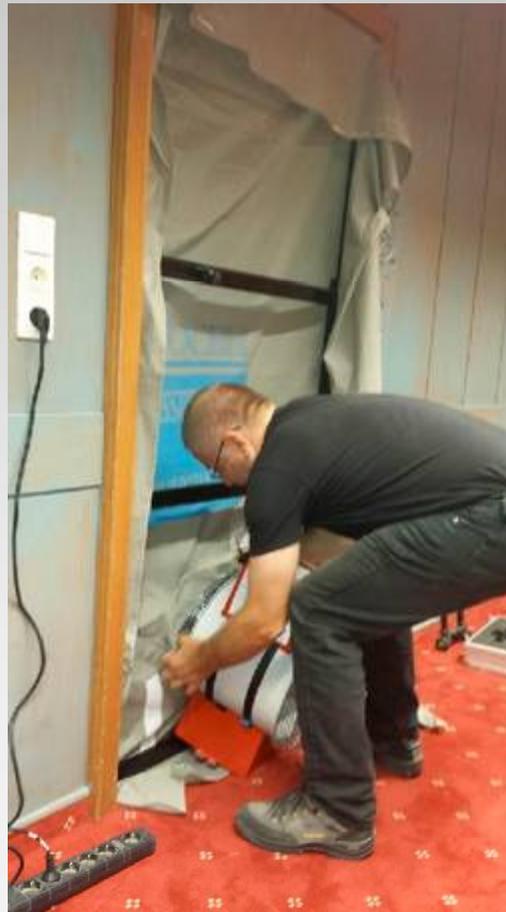
# Ablauf Ringmessung: **Einbau Prüfgerät**

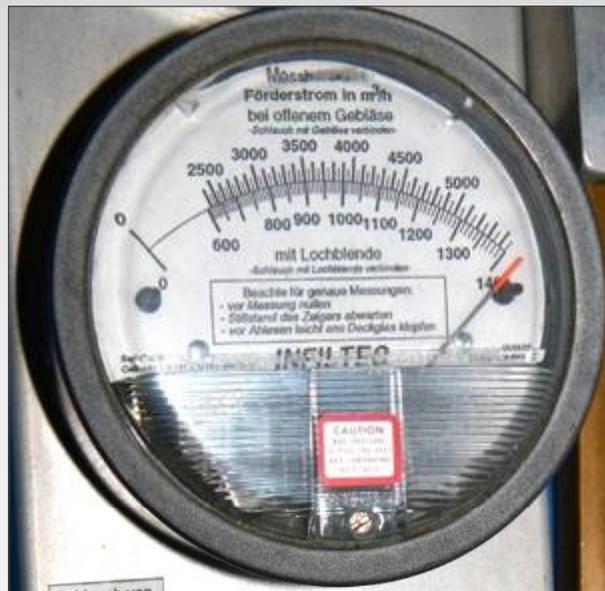
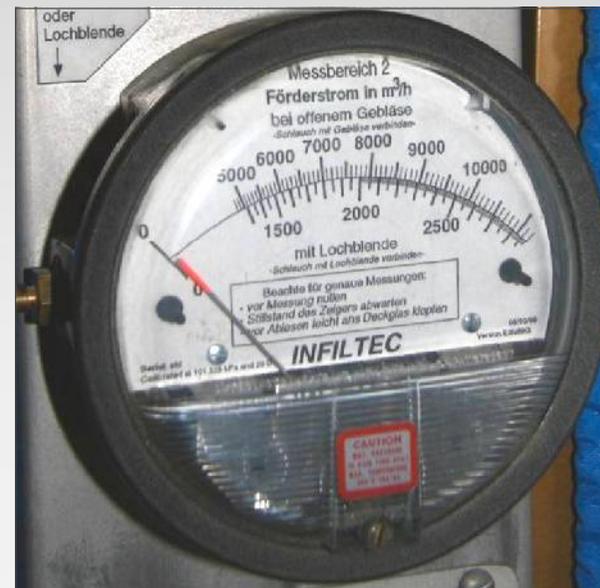
# Ablauf Ringmessung: **Volumen-Ströme**

Messfehler Ringversuch deutlich unter dem Grenzwert!

- Volumenstrom-Messeinrichtung (EN 13829)  
Ein Gerät zur Messung von Luftvolumenströmen mit einer Genauigkeit von  $\pm 7\%$  des Messwerts.

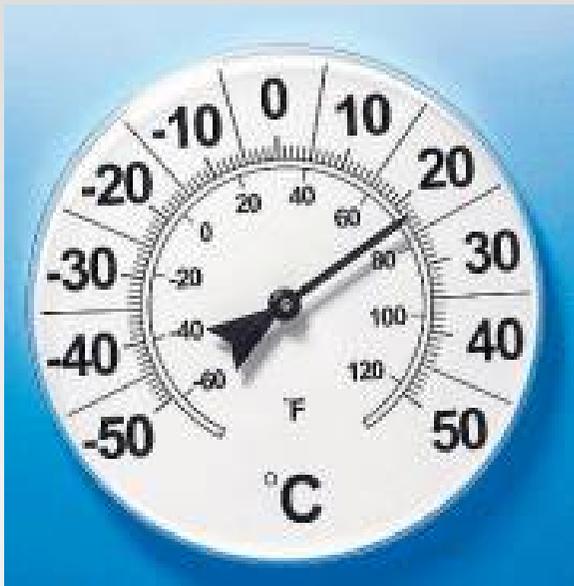
### **Minneapolis**

Handmessung Temperatur

Kontrolle, welchen Einfluss die Messgröße Temperatur hat

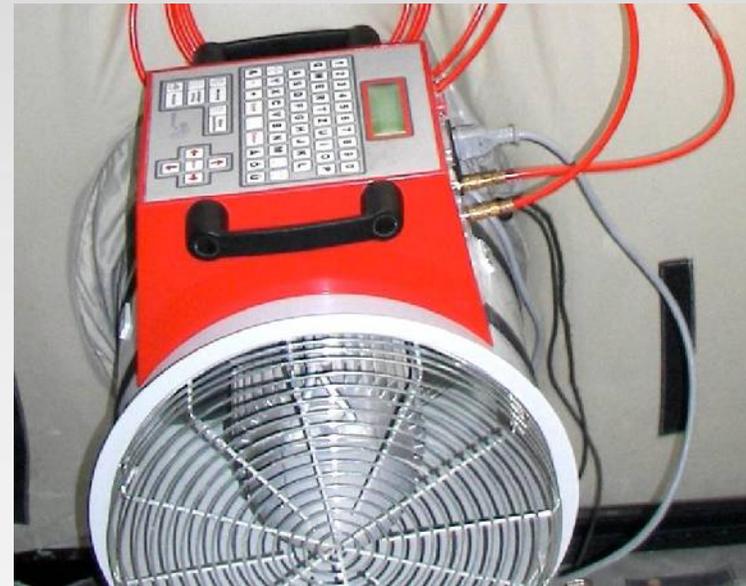
### **blowtest**

Automatikmessung

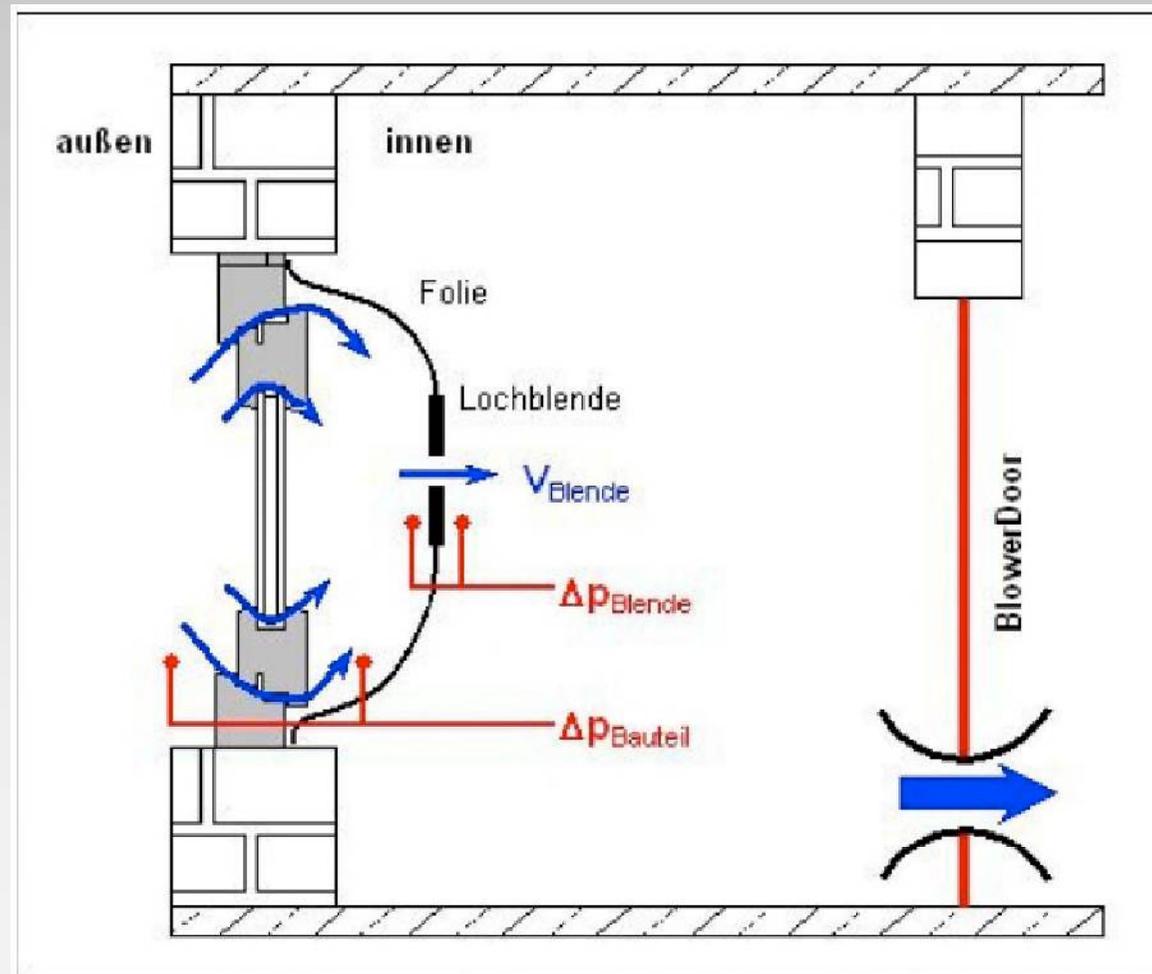
# Ablauf Ringmessung: **Einfluss Mess-Plane** Funktions-Schema

Es sollte nachgeprüft werden, ob das Alter und/oder der Hersteller der luftdichten Prüf-Plänen Einfluss auf die Genauigkeit der Messergebnisse hat bezüglich Luftdichtheit der Plane selbst.

Hierzu wurde das "a-Wert-Messverfahren" der Blower Door GmbH in Springe modifiziert, so dass die Luftdichtheit der einzelnen Planen mit hoher Genauigkeit geprüft werden konnte.

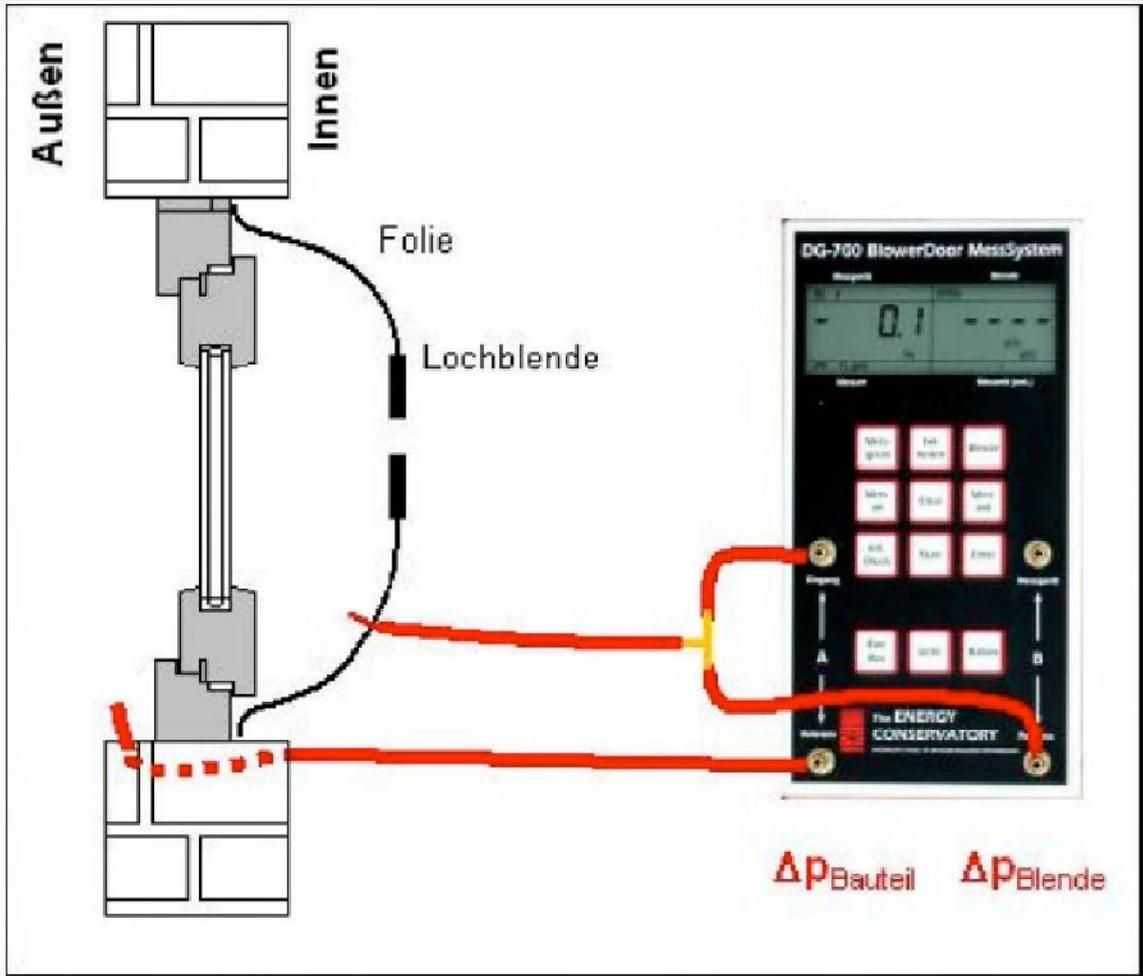
Messaufbau Messdosen

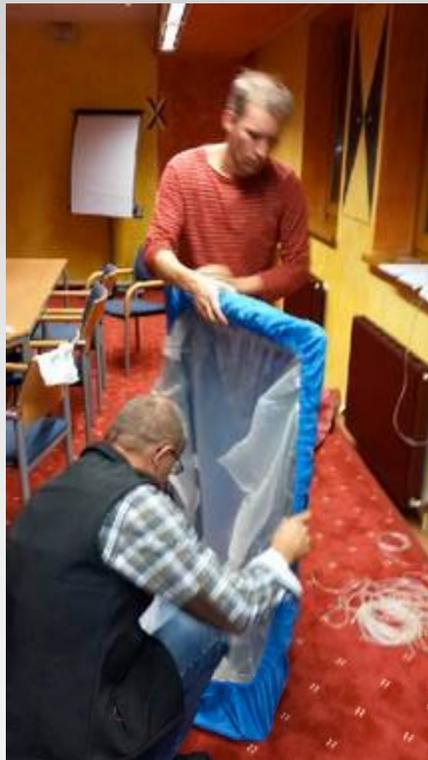
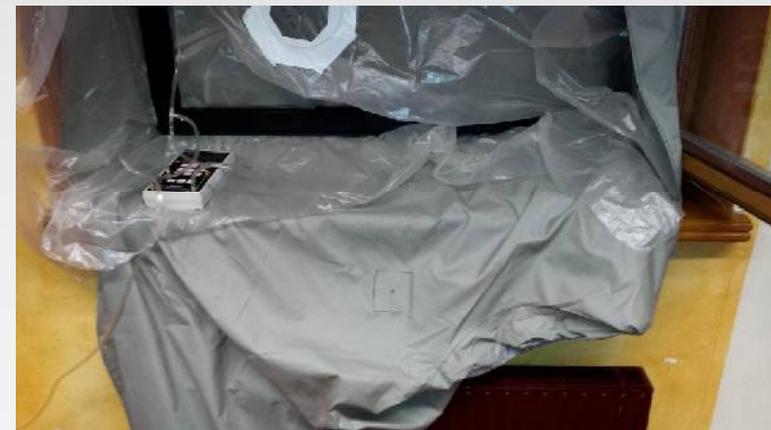
Einbau der Prüfplanen und Messfolien in den Prüfhäuten

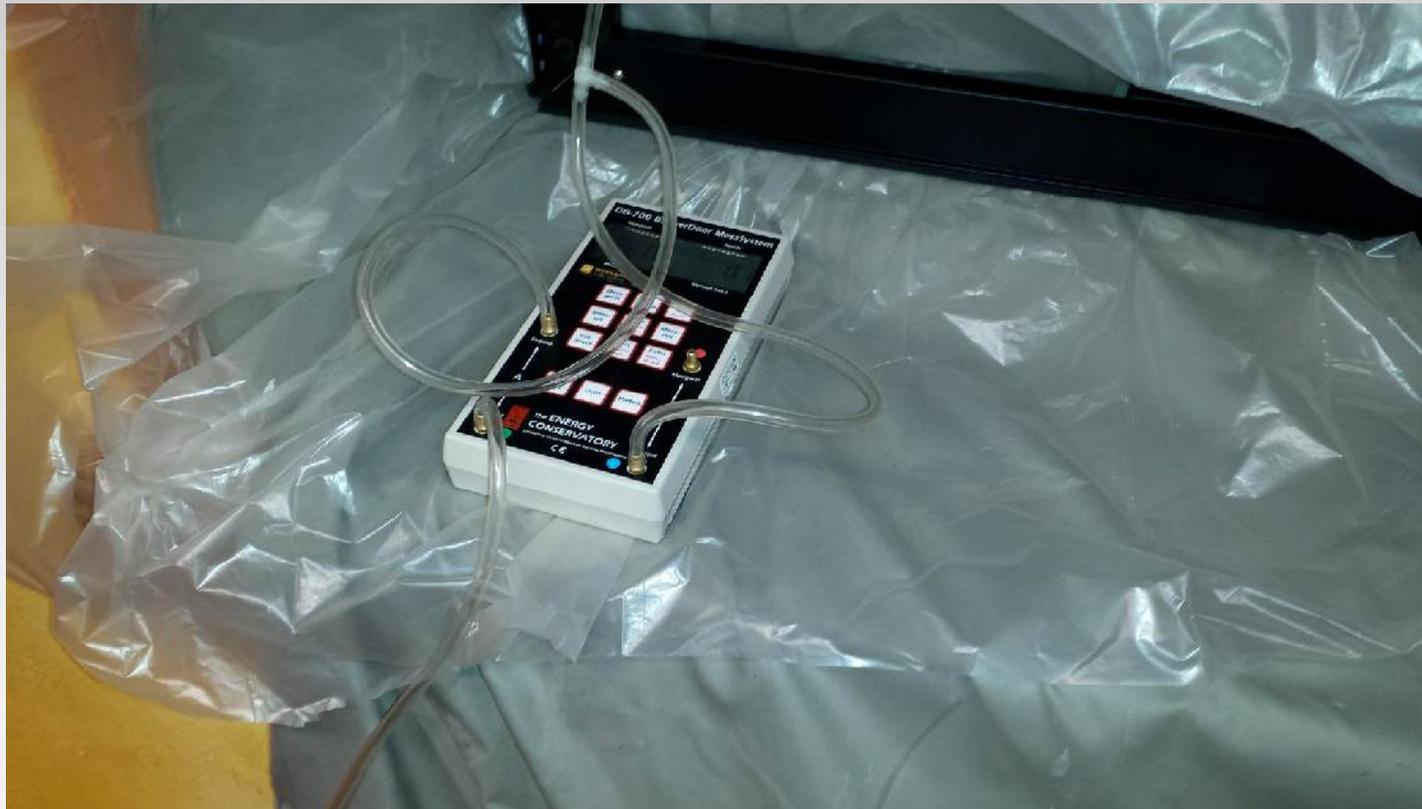
Messaufbau elektronische Messdosen

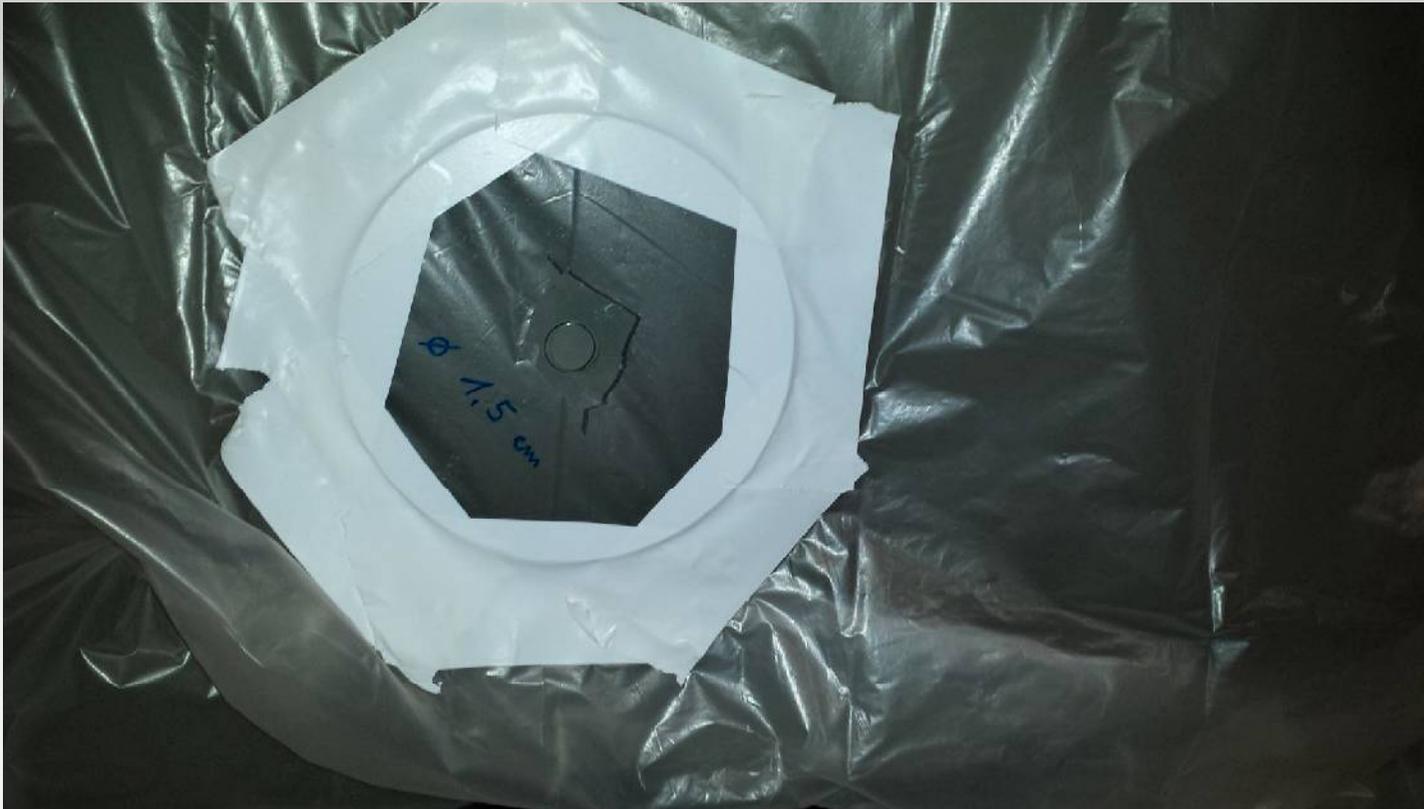
Prüföffnung mit Messblende "Bernoulli"

**Keine der geprüften Planen wies  
auch nur den geringsten  
Luftdurchgang auf – sie waren  
vollständig luftdicht!**
