Röntgenblick in die Vergangenheit

Aktuelle Bauforschung und Infrarotthermografie in Schloss Eggenberg

Martin Mudri/Paul Schuster

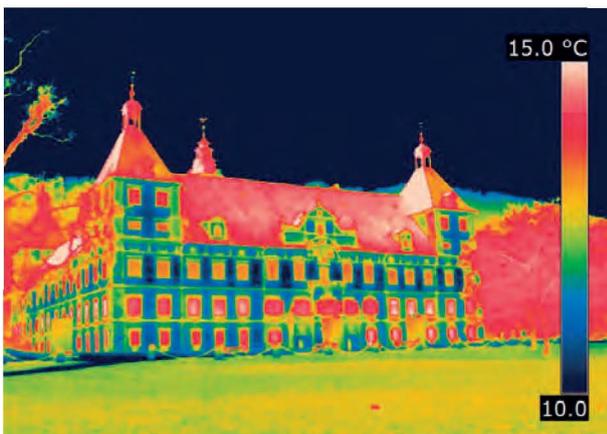
107. Graz, Steiermark, Schloss Eggenberg, Wärmestrahlungsbild

dagen, die im Zuge solcher Arbeiten mitgemacht werden konnten (Abb. 107).

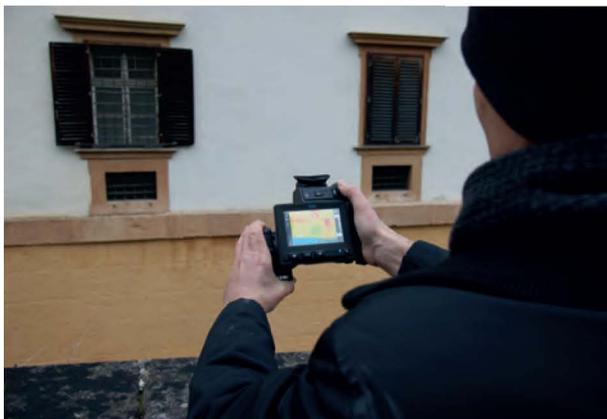
108. Graz, Steiermark, Schloss Eggenberg, Befundung mit der Infrarot-Kamera

DIE NUTZUNG DER BAUPHYSIKALISCHEN KENNWERTE VON BAUMATERIAL (Abb. 108)

In der Anwendung der Infrarotthermografie lassen sich grundsätzlich zwei unterschiedliche Rahmenbedingungen unterscheiden. Liegt bei den durch ein Mauerwerk getrennten Räumen eine Temperaturdiffe-

renz vor, bilden sich die im Mauerwerk befindlichen Materialien mit unterschiedlicher thermischer Leitfähigkeit auch an ihrer Oberfläche mit einem entsprechenden Temperaturverlauf ab. Geringe Temperaturdifferenzen der benachbarten Räume bzw. geringe Unterschiede der thermischen Leitfähigkeiten der verbauten Materialien bilden sich auch nur zu geringen Temperaturdifferenzen an der Oberfläche ab. Diese sind entsprechend schwierig zu detektieren bzw. zu interpretieren. Trennt das Mauerwerk Räume mit einer großen Temperaturdifferenz – zum Beispiel einen gut beheizten Innenraum zur kalten Außenluft – und haben die verbauten Materialien große Unterschiede hinsichtlich ihrer thermischen Leitfähigkeit, bilden sich an der Oberfläche auch gut messbare Temperaturunterschiede ab. Diese Methode wird in der klassischen Bauthermografie eingesetzt, um bauliche Mängel wie etwa Wärmebrücken oder mangelnde Luftdichtheit zu erkennen und zu dokumentieren.

Gänzlich andere Voraussetzungen finden sich bei der bauthermografischen Befundung mittels Infrarot-Kamera bei unbeheizten Objekten. Hierbei werden die natürlichen tageszeitlichen oder auch jahreszeitlichen Erwärmungen des Mauerwerks genutzt. Bei beheizten Objekten sind die Unterschiede in der thermischen Leitfähigkeit ausschlaggebend, bei unbeheizten Objekten sind dahingegen die Unterschiede der spezifischen Wärmekapazität der verwendeten Baumaterialien maßgeblich. Die spezifische Wärmekapazität ist ein Maß für die Wärmespeicherfähigkeit eines Stoffes. Materialien mit geringer spezifischer Wärmekapazität erwärmen sich rascher bzw. kühlen auch wieder schneller ab, während Materialien mit größerer spezifischer Wärmekapazität sich langsamer erwärmen, bzw. ebenso langsamer abkühlen. In der Praxis treten die Auswirkungen der Wärmeleitfähigkeit und der Wärmespeicherfähigkeit stets gemeinsam auf. Die Herausforderung besteht darin, die überwiegenden Effekte in Abhängigkeit von Material und Umgebungsbedingungen zur thermografischen Befundung zu nutzen.

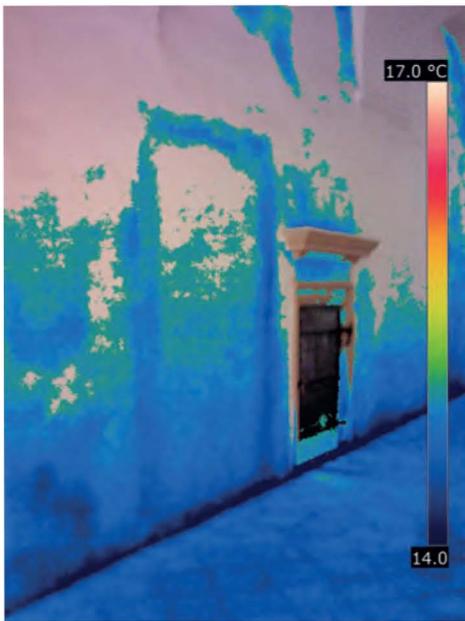
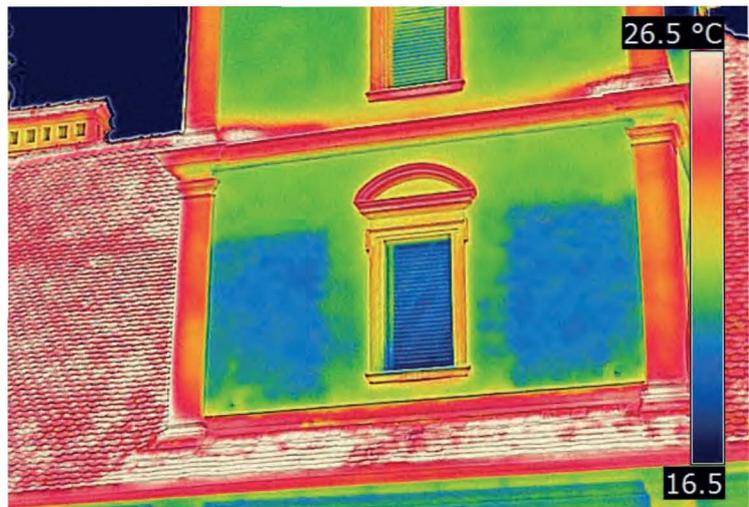
109, 110. Graz, Steiermark, Schloss Eggenberg; links: Wärmestrahlungsbild eines heute vermauerten barocken Türrahmens im Gang des ersten Obergeschosses; rechts: Mittel-turm, das Wärmestrahlungsbild macht die Grenze zwischen mittelalterlichem Mischmauerwerk (blau) und barockem Ziegelverband (grün) sichtbar

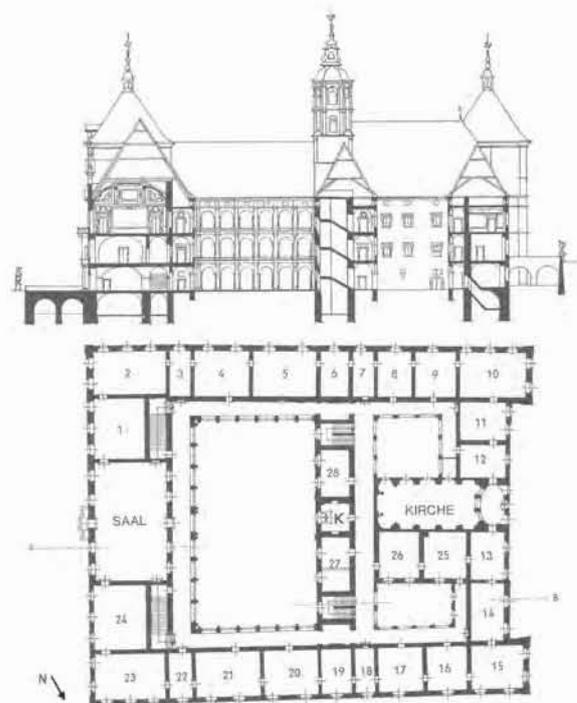
113. Graz, Steiermark, Schloss Eggenberg, Aufriss und Grundriss des zweiten Obergeschosses

unter anderem Platz für eine repräsentative Einfahrt, neue Stiegenhäuser und die beiden wichtigen großen Eingangs- oder Gardesäle zu den repräsentativen Raumfolgen schuf, versuchte man westlich des Mittelturmes, die bestehende Substanz für das neue Konzept zu nutzen bzw. geschickt zu ummanteln. Dazu brauchte es einige architektonische Kompromisse. Sowohl der Westflügel, als auch Teile des großen Mitteltrakts unter dem zentralen Turm und vor allem der Trakt zwischen den beiden Nebenhöfen bergen sehr viel ältere Bausubstanz. In diesen Bereichen sind auch in Grundriss und Fassaden die meisten Unregelmäßigkeiten zu erkennen (Abb. 113).

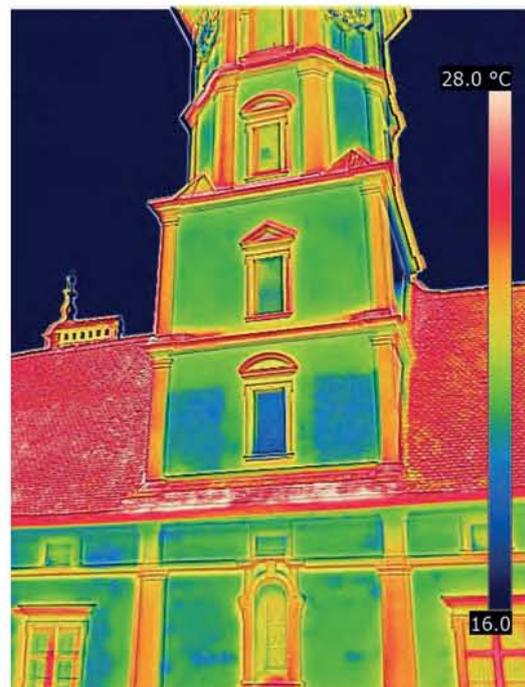
116. Graz, Steiermark, Schloss Eggenberg, Wärmestrahlungsbild des Mittelturmes; hinter dem Fenster mit Segmentbogenrahmung befindet sich die gotische Marienkapelle, im ersten Turmgeschoss über der Traufe wird der Wechsel vom mittelalterlichen Bruchstein- zum barocken Ziegelmauerwerk deutlich

Betrachtet man Turm und Kapelle vom großen Arkadenhof aus, wird im Wärmestrahlungsbild die Grenze zwischen mittelalterlichem Bruchstein- und barockem Ziegelmauerwerk sofort ersichtlich (Abb. 10). Die horizontale Linie im ersten Turmgeschoss über dem gotischen Kapellenfenster entspricht wohl der Traufe des mittelalterlichen Turmes, der nach 1625 um mehrere Geschosse erhöht wurde. Auch der wärmere Füllbereich neben der rechteckigen Fensteröffnung macht den Einbau des bestehenden, barocken Fensters in den Altbestand sichtbar. Im Inneren des Turmes ist an dieser Stelle keine Baunaht zu erkennen, da der Turm bei seiner Erhöhung durch eine innenliegenden

Ziegelmauer verstärkt und das mittelalterliche Mauerwerk damit zur Gänze verblendet wurde. Obwohl der Kapellenturm vor 1625 zumindest im zweiten Obergeschoss nachweislich nicht umbaut war, zeichnen sich die Turmaußenkanten an der Hoffassade im Wärmestrahlungsbild nicht ab. Da die dahinterliegenden Innenräume im Gegensatz zu Kapelle und Dachraum beheizt bzw. temperiert werden, ist dies ein Indiz dafür, dass sich die bei Turm und Hoffassade verwendeten Baumaterialien hinsichtlich ihrer Temperaturleitfähigkeit nicht unterscheiden.

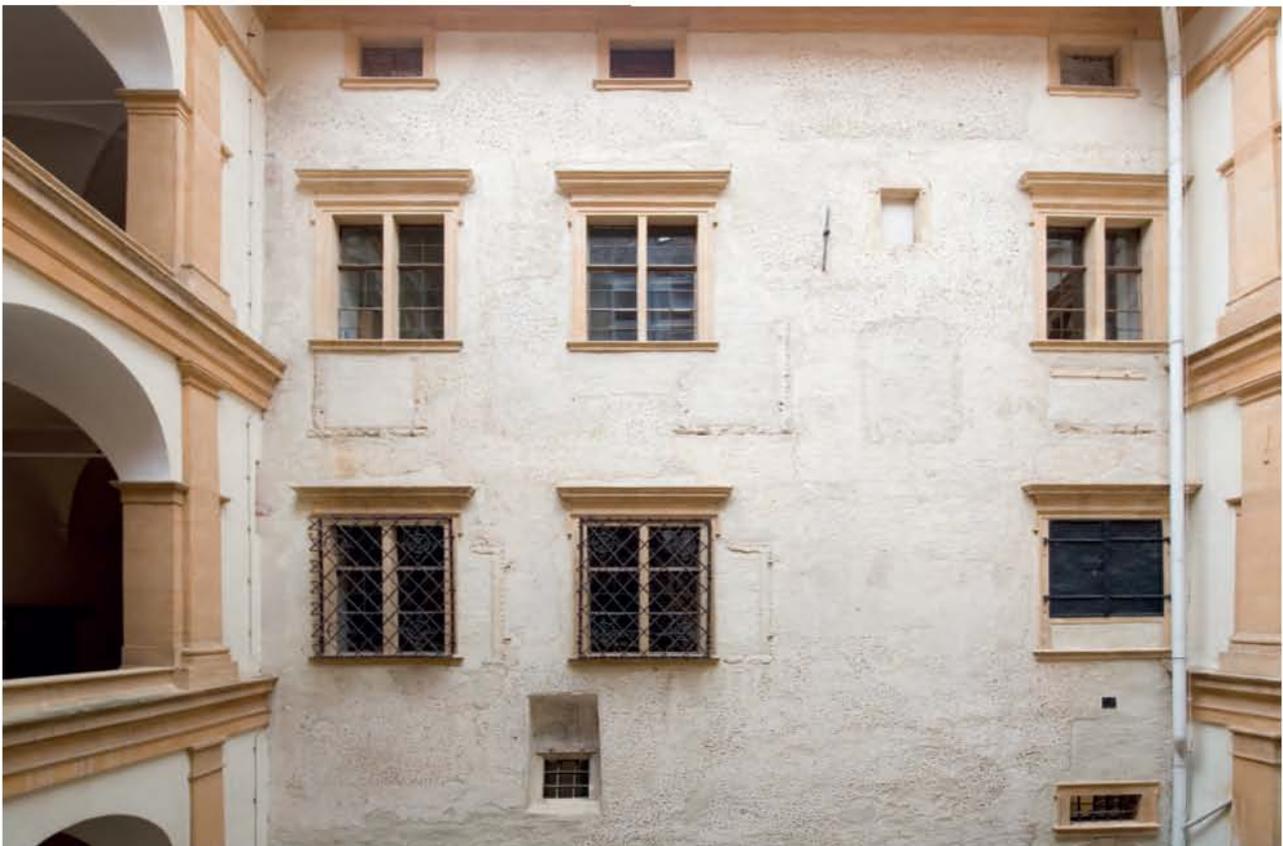
117. Graz, Steiermark, Schloss Eggenberg, freigelegte Fassade des Vorgängerbaues im nördlichen Nebenhof

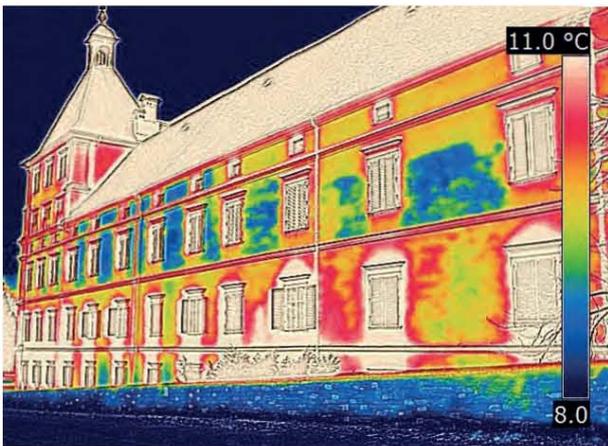
118. Graz, Steiermark, Schloss Eggenberg, Wärmestrahlungsbild der Nordfassade; die unterschiedlichen Oberflächentemperaturen erlauben nicht nur Rückschlüsse auf ehemalige Gebäudehöhen, zwischen der 4. und 5. am Bild sichtbaren Fensterachse von rechts zeichnet sich im 2. OG wohl auch eine Außenkante des Vorgängergebäudes ab

Vorgängerbaues an den Außenfassaden zu detektieren. Sowohl an der West- als auch der Nordfassade gibt das Wärmestrahlungsbild im Bereich der nicht temperierten Prunkräume im zweiten Stock auffällig unterschiedliche Temperaturzonen unter dem Putz zu erkennen (Abb. 118, 119).

Dabei zeichnet sich eine deutlich sichtbare horizontale Linie entlang des Nord- und Westflügels ab, die wohl mit der Trauflinie des etwas niedrigeren Vorgängerbaues identisch ist. Am Nordflügel endet diese Horizontale genau an jener Stelle der Fassade, wo zwischen den Fenstern zu Raum 19 und 20 (vgl. Grundriss Abb. 113) zusätzlich ein vertikal verlaufender Temperaturunterschied in Erscheinung tritt. Dort darf wohl eine Außenkante des alten Eggenberger Schlosses vermutet werden. Hier treffen also zwei unterschiedliche Bauphasen aufeinander. Beim barocken Ausbau wurde der Altbestand nicht etwa abgebrochen, sondern erhöht und nach Osten erweitert. Daher ist die Temperatur am barocken Zubau – aus reinem Ziegelmauerwerk – einheitlicher, während sich das ältere Mischmauerwerk klar davon abhebt. Die Infrarotaufnahme zeichnet diese Information nur im obersten Stock nach und verschwindet in den darunterliegenden Geschossen, weil nur die Prunkräume im 2. Obergeschoss unbeheizt sind. Die darunterliegenden Ausstellungs-

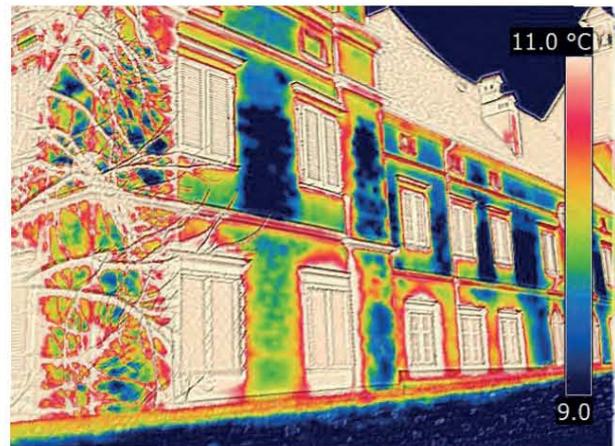
119. Graz, Steiermark, Schloss Eggenberg, Wärmestrahlungsbild der Westfassade

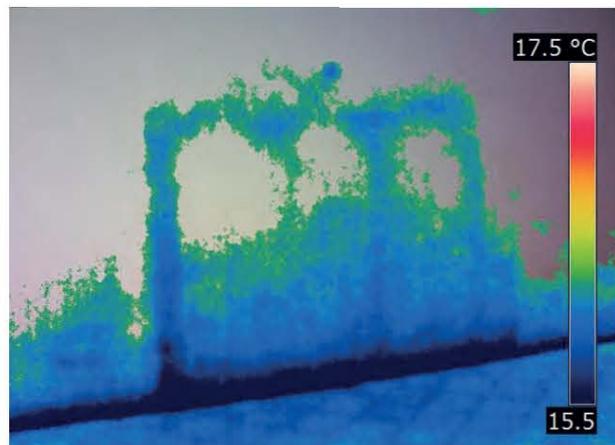
120. Graz, Steiermark, Schloss Eggenberg, Wärmestrahlungsbild eines dreibogigen Renaissancefensters hinter dem barocken Außenputz, Mitteltrakt, 2. Obergeschoss, Gang

In einem Wärmestrahlungsbild waren besonders deutlich die Umrisse eines dreibogigen Fensters zu erkennen (Abb. 120). Sie befinden sich im zweiten Obergeschoss, an der Ostwand jenes mehrfach umgebauten Traktes, der heute die Schlosskirche beherbergt. Die Projektion des Wärmestrahlungsbildes auf die verputzte Wand führte zu punktgenauen Sondierungen, die den mit Akanthuslaub und geflügelten Engelsköpfen dekorierten Sandsteinrahmen eines Renaissancefensters zutage brachten (Abb. 121).¹⁹ Sohlbank und Parapet der Trifore stecken heute im barocken Fußbodenniveau,

ihre Höhe korrespondiert aber mit dem dokumentierten Niveau des zweiten Obergeschosses vor 1625. Die starken Schäden am Steinrahmen und den dekorativen Elementen entstanden wohl im Zuge des barocken Ausbaues, als das Fenster seine Funktion verlor und von einer verputzten Mauer überblendet wurde.

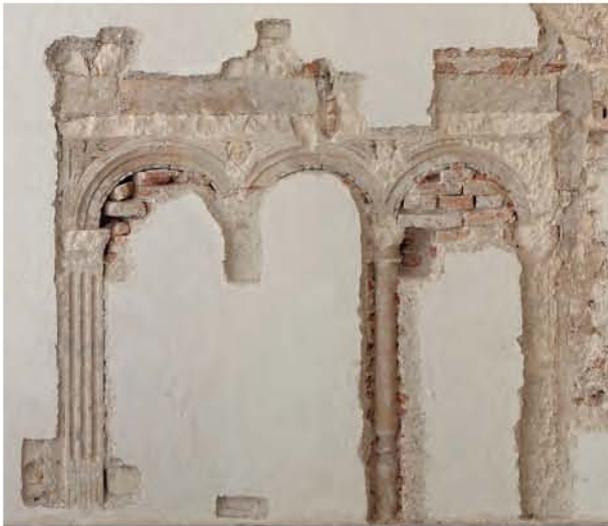
121. Graz, Steiermark, Schloss Eggenberg, anhand des Wärmestrahlungsbildes lokalisiertes und danach freigelegtes Renaissancefenster (um 1560)

Anlässlich der temporären Freilegung dieses Elements zeigte sich auch, wie erstaunlich präzise die Infrarotthermografie funktioniert. Suchschlitze können auf ein Minimum reduziert werden und Eingriffe in den historischen Putz sind nur an jenen Stellen notwendig gewesen, wo sich tatsächlich interessante Substanz befindet.

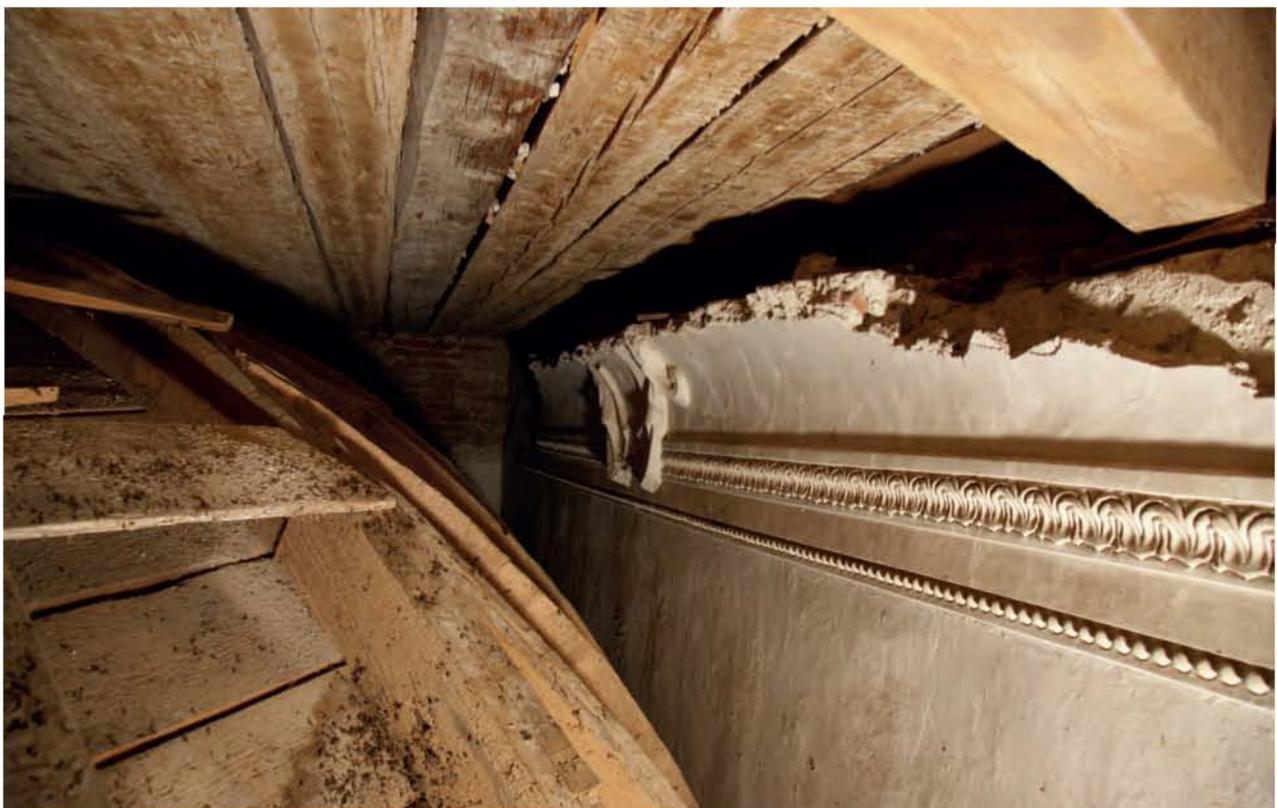
122. Graz, Steiermark, Schloss Eggenberg, Fragmente der Stuckdekoration aus der zweiten Hälfte des 17. Jahrhunderts im Hohlraum über dem später eingebauten hölzernen Kirchengewölbe

Schon in den 1970er Jahren entdeckte man auf der Suche nach Hinweisen zur Raumnutzung im 17. Jahrhundert einen Hohlraum über dem hölzernen Platzgewölbe der Kirche und dem darüber liegenden Ziegelboden im Dachraum (Abb. 122).²⁰ Man fügte das Kirchengewölbe also in eine bestehende Raumstruktur ein und verankerte die Gewölbeansätze in den Wänden. Bei diesem Eingriff ging zwar der gesamte ältere Deckenspiegel verloren, einige Stuckelemente, die Hohlkehlen sowie die darunter liegenden Wandflächen bis zur Höhe der Gewölbesegel blieben jedoch erhalten. Weitere Sondierungen erbrachten auch den Beleg dafür, dass es sich bereits in der ersten Nutzungsphase vor dem Kirchenbau um einen zusammenhängenden, längsrechteckigen Raum handelte, denn Fragmente des ursprünglich umlaufenden Gesimses konnten an allen vier Wänden nachgewiesen werden. Unklar blieb, ob der Raum auch schon im Konzept für die barocke Residenz zweigeschossig angelegt war.

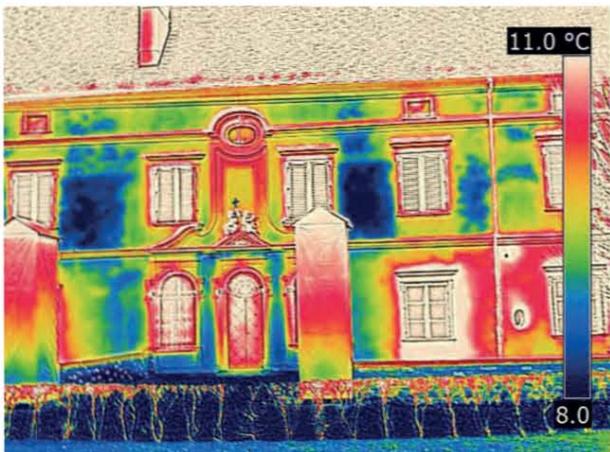
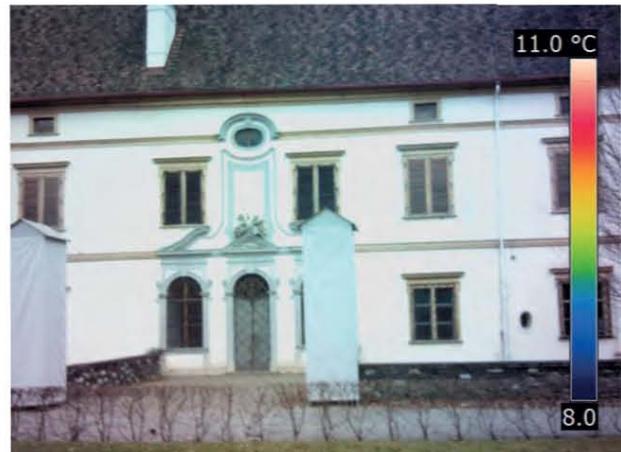
123, 124. Graz, Steiermark, Schloss Eggenberg; links: Wärmestrahlungsbild der Westfassade mit Kircheneingang; rechts: Westfassade mit Kircheneingang

Hinter dem Kirchenhaupteingang an der Westfassade, an der Brücke zum Schlosspark, machte das Wärmestrahlungsbild eine große rechteckige Steinrahmung sichtbar (Abb. 123, 124). Das Kirchenportal des 18. Jahrhunderts wurde offensichtlich in eine ältere, deutlich größere Torsituation eingefügt, die bereits im 17. Jahrhundert einen direkten Zugang vom Garten aus (über die Brücke) ermöglichte.

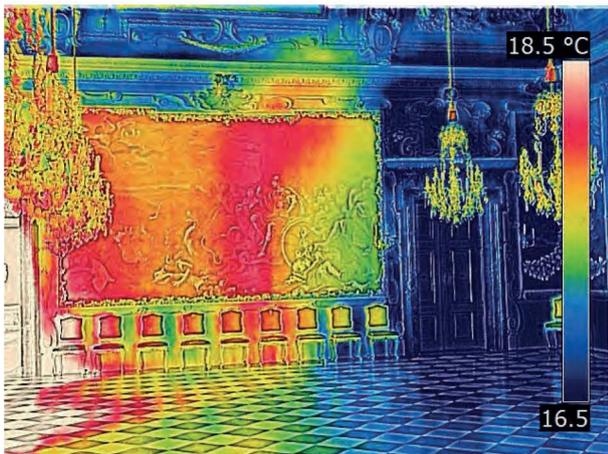
125. Graz, Steiermark, Schloss Eggenberg, Planetensaal, Wärmestrahlungsbild der Südwand mit dem vom Boden bis zum Kranzgesims (rot) sichtbaren Verlauf des Kaminschachtes hinter der Gemäldedekoration

Kaminöffnungen werden im Wärmestrahlungsbild hinter den Leinwandbildern deutlich sichtbar, wenn die wärmere Luft aus den Kellern in den kalten Kamin-schächten nach oben strömt und dabei auch die Bild-oberflächen geringfügig erwärmt (Abb. 125).

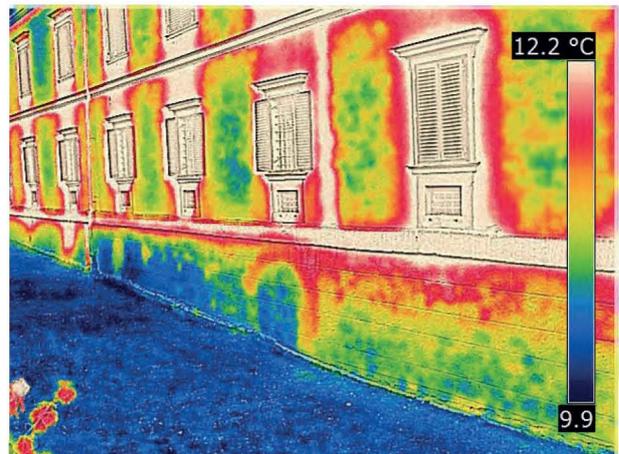
126. Graz, Steiermark, Schloss Eggenberg, Wärmestrahlungsbild der Sockel- und Erdgeschosszone im südlichen Graben

Die Infrarotthermografie erbrachte in Schloss Eggenberg noch eine Fülle weiterer Informationen, etwa dass das Sockelgeschoss im Südosten ursprünglich über einen Ausgang in den Schlossgraben verfügte. Wie das Ergebnis einer archäologischen Grabung vom Sommer 2013 belegt, war der Schlossgraben im Barock ca. 90 cm tiefer als heute und verfügte außerdem über einen gepflasterten Weg.²³ Genau in dieser Stelle zeigt das Wärmestrahlungsbild die verschlossene Türöffnung samt Entlastungsbogen (Abb. 126). Erst der Anstieg des Grabenniveaus, vermutlich im Zuge späterer Umgestaltungen im Garten, machte diesen Ausgang obsolet.

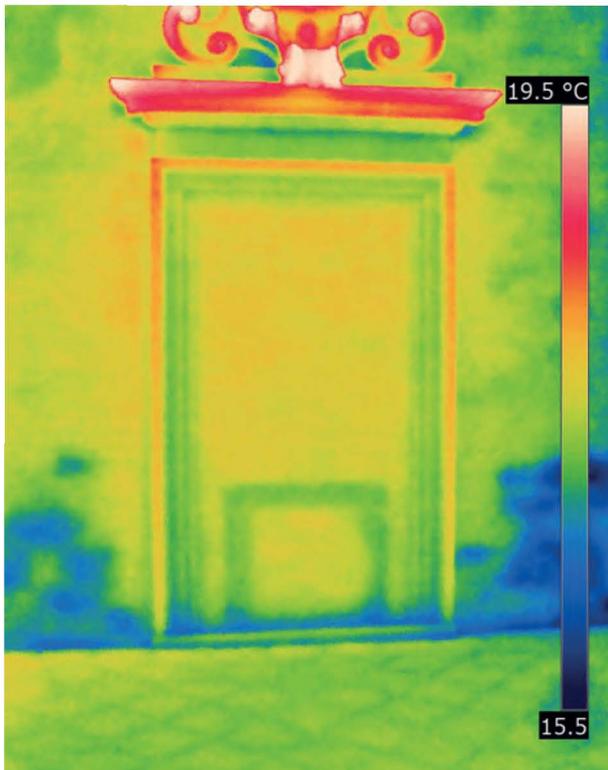
127. Graz, Steiermark, Schloss Eggenberg, Wärmestrahlungsbild einer im Rokoko verschlossenen Eingangstüre zu den Prunkräumen

von den Punkträumen aus über Tapentüren erreichen konnte. An der Außenseite beließ man in den vermauerten Türen kleine rechteckige Öffnungen, um die erforderlichen Einsätze einfach vom Gang aus austauschen und reinigen zu können. Diese praktischen Einbauten verloren spätestens im frühen 20. Jahrhundert ihre Funktion, wurden verschlossen und verputzt. Die Infrarotkamera machte die kleinen Steinrahmungen wieder sichtbar (Abb. 127).

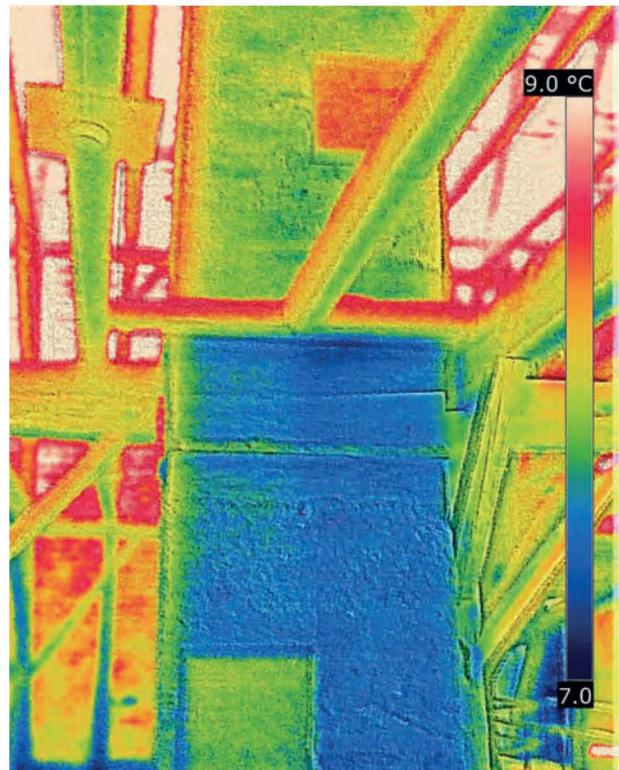
128. Graz, Steiermark, Schloss Eggenberg, Wärmestrahlungsbild eines später erhöhten Kamins im Dachgeschoss über der Schlosskirche

Der Einbau der Schlosskirche brachte auch größere Umbauten an der darüber liegenden Dachkonstruktion mit sich. Die Veränderungen am Walmdach bedingten wohl auch die Erhöhung eines Kaminschachtes, wie die unterschiedlichen Oberflächentemperaturen auf der Infrarotaufnahme belegen. (Abb. 128).
