Thermografieforum Eugendorf

TIPCHECK

Energieeffizienz durch Isolierung

Dipl.-Ing. Andreas Regel – TIPCHECK engineer
27.09.2013

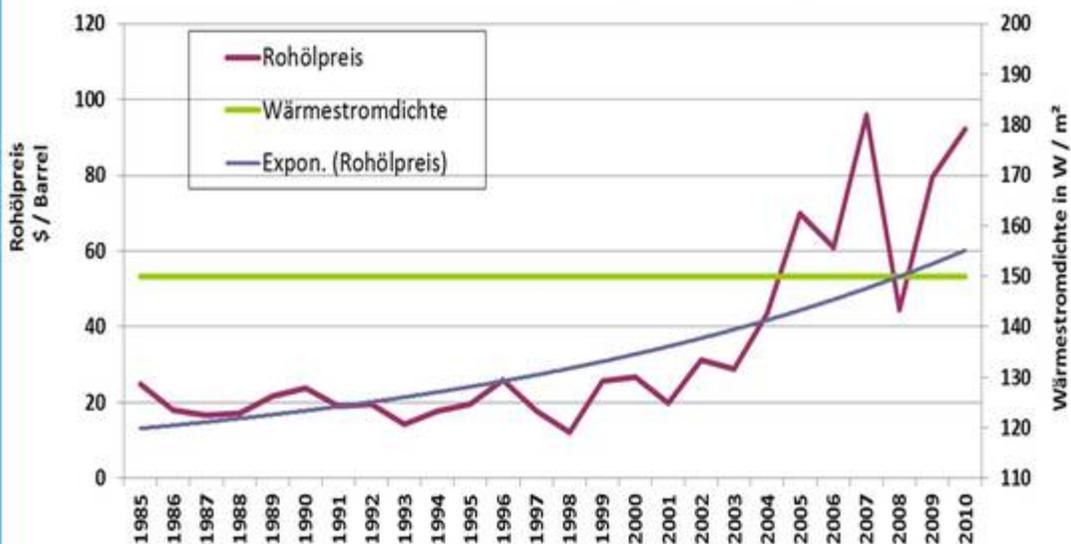
Wärmestromdichte und Rohölpreisentwicklung

- Viele Industrieanlagen werden nach der Vorgabe $Q \leq 150 \text{ W/m}^2$ isoliert (AGI Q 101)
 - Historischer Wert von 1985
 - Wirtschaftliche Gesichtspunkte berücksichtigt

Industrieanlagen	Wohngebäude	Passiv Häuser
Temperaturniveau	250°C - 640°C	18°C - 22°C	18°C - 22°C
Wärmestromdichte	150 W/m ²	< 10 W/m ²	< 3 W/m ²
Isolierdicke	100 mm	100 mm	350 - 500 mm

- Im Wohngebäudesektor gibt es durch die EnEV in Deutschland sehr strenge Regelungen
- Gleiche Dämmdicken bei völlig anderen Temperaturen
- Wirtschaftliche Gesichtspunkte werden im Gebäudesektor berücksichtigt

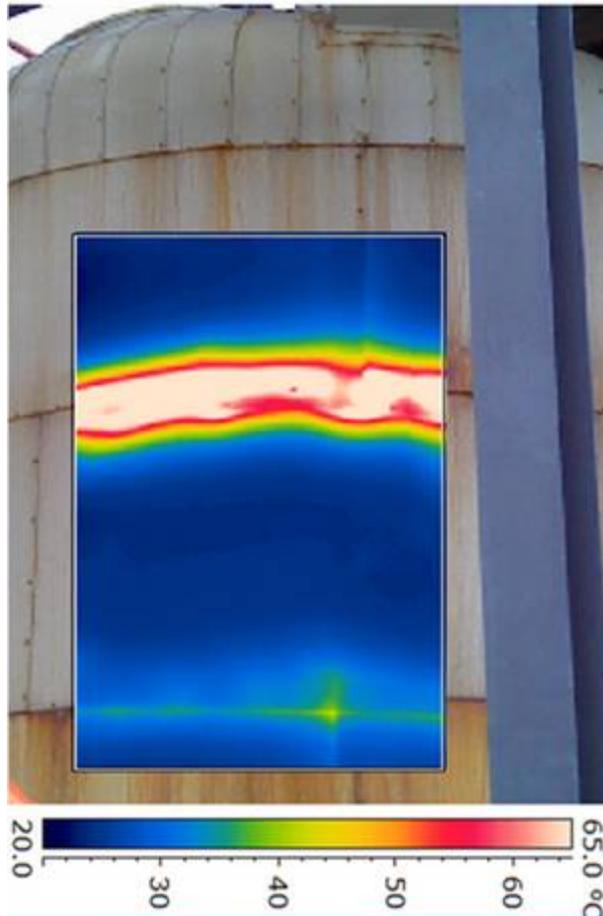
- Behälter mit Hotspot im Bereich der UK
- Ursache: Luftspalt (Wolle abgesackt)
- Gesamteinsparpotenzial bei dem Behälter: **16.000 €/a**

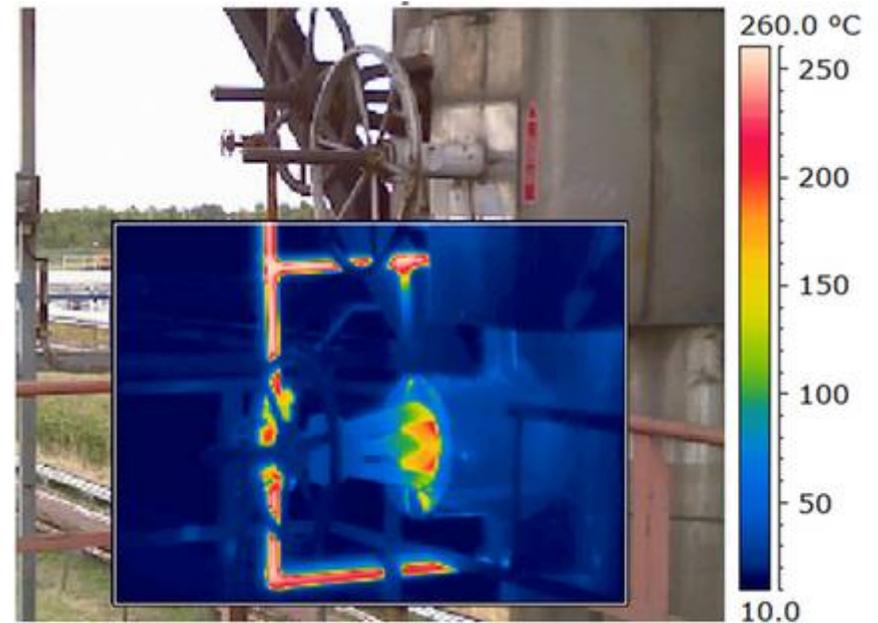
- unisolierte Leitungen im Wegebereich
- **Verbrennungsgefahr !!! Arbeitssicherheit !!!**
- Einsparpotenzial: **2.000 €/a**

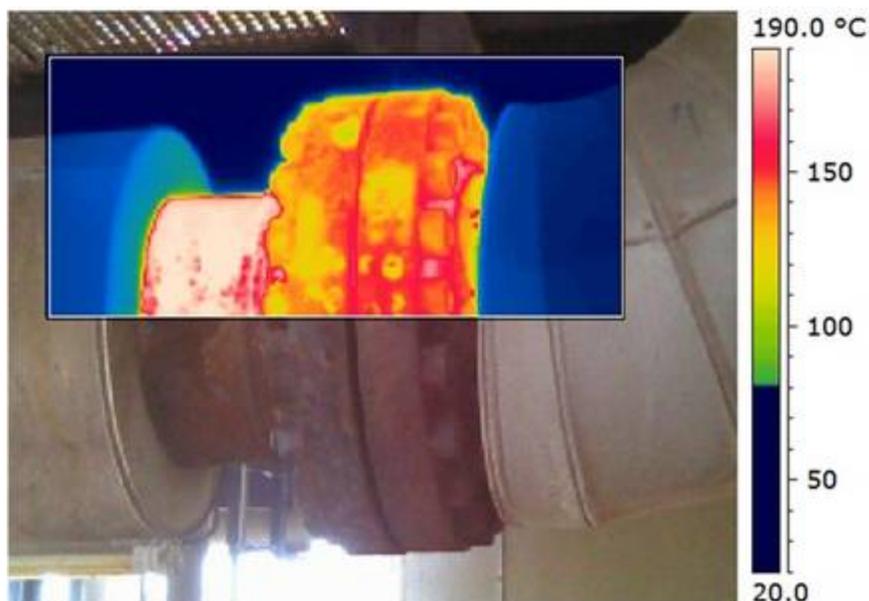
- Nicht isolierter Flansch DN 350, $T = 200^{\circ}\text{C}$
- Energieverlust von 100.000 kWh
- Bei 5ct/kWh: **5.000 €** Einsparpotenzial pro Jahr

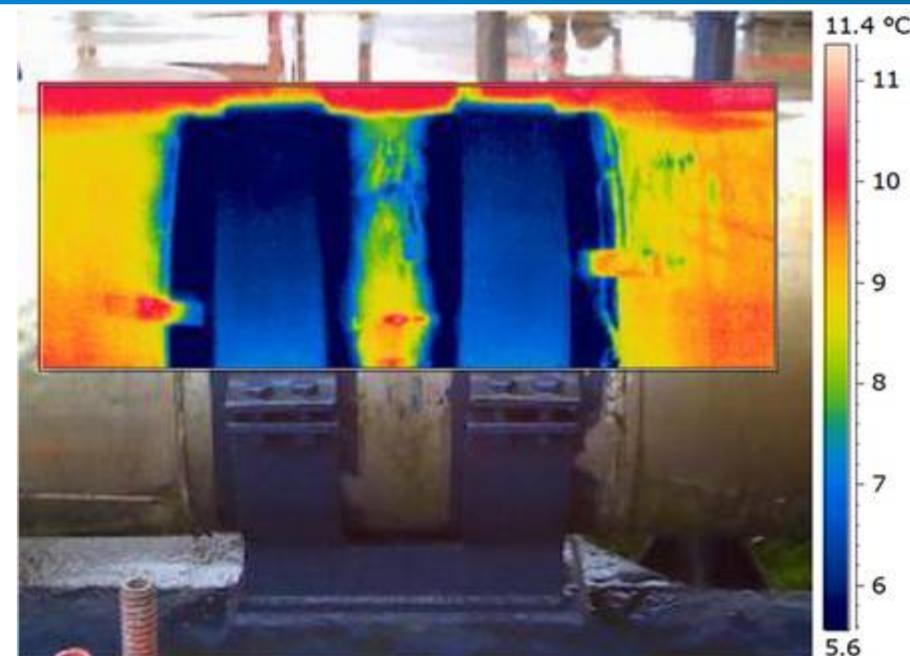
Auch Kälteobjekte lassen sich untersuchen
 Aufnahme von schlecht isolierten Auflagern; aufgrund der Rohrleitungslänge von 2,5 km ließen sich bei dem Beispiel 1.600 MWh einsparen, ca. **80.000 €/a**

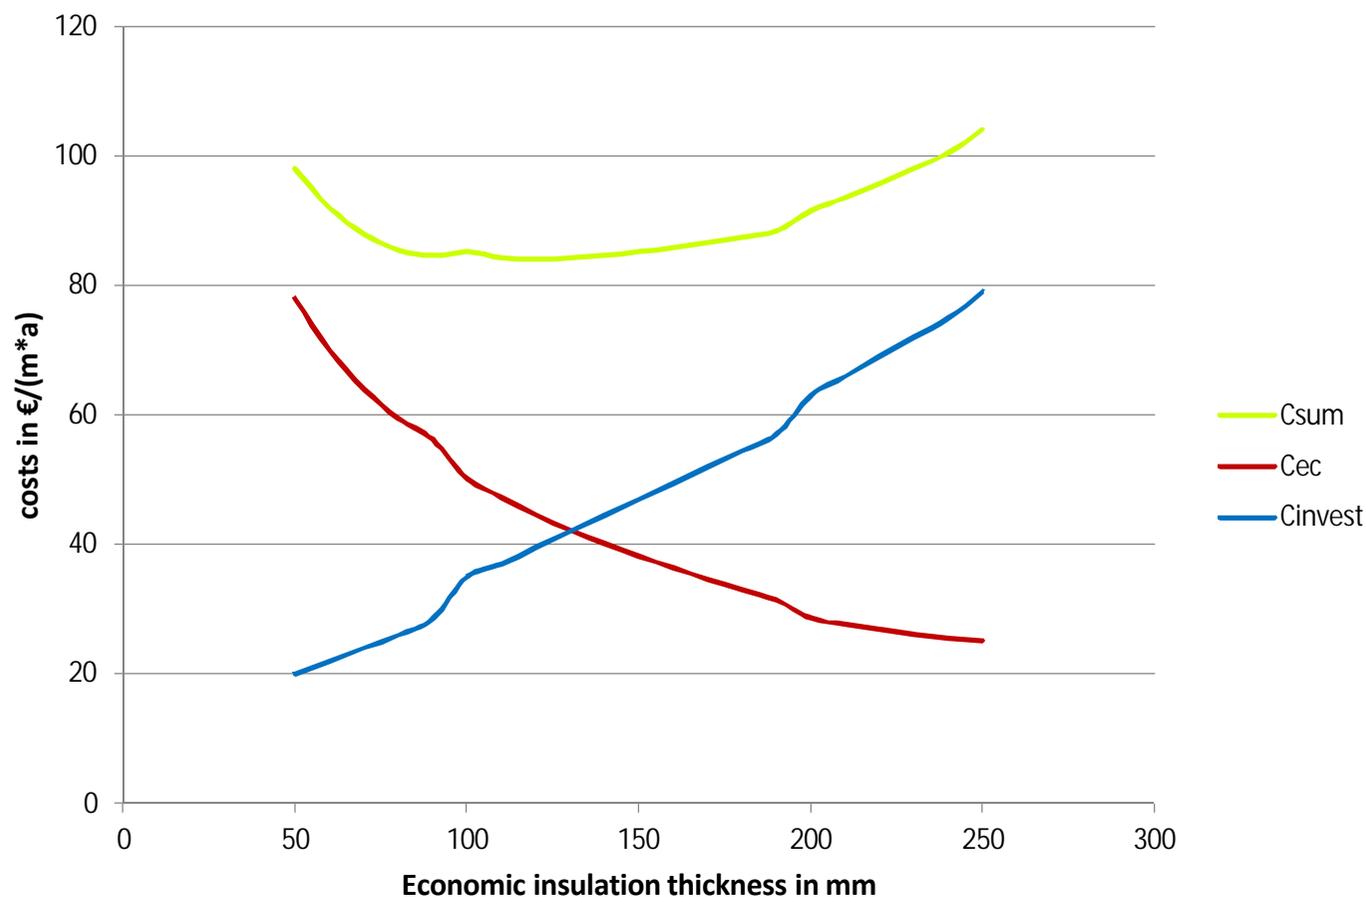
wirtschaftliche Isolierdicke

Die Dämmschichtdicke, bei der sich über die **Nutzungsdauer der Anlage** ein Minimum für die Summe der trotz der Isolierung noch anfallenden Wärmeverlustkosten und der Investitionskosten für die Dämmung ergibt

- C_{sum} - Gesamtkosten
- C_{ec} - Wärmeverlustkosten
- C_{invest} - Investitionskosten
