## Thermografie-Forum Eugendorf 2013

### CTR Carinthian Tech Research AG

„Lokalisierung und Erkennung von auffälligen  
Photovoltaikmodulen mittels Thermografie in der Praxis“

Dipl.Ing.(FH) Wolfgang Mühleisen, M.Sc.

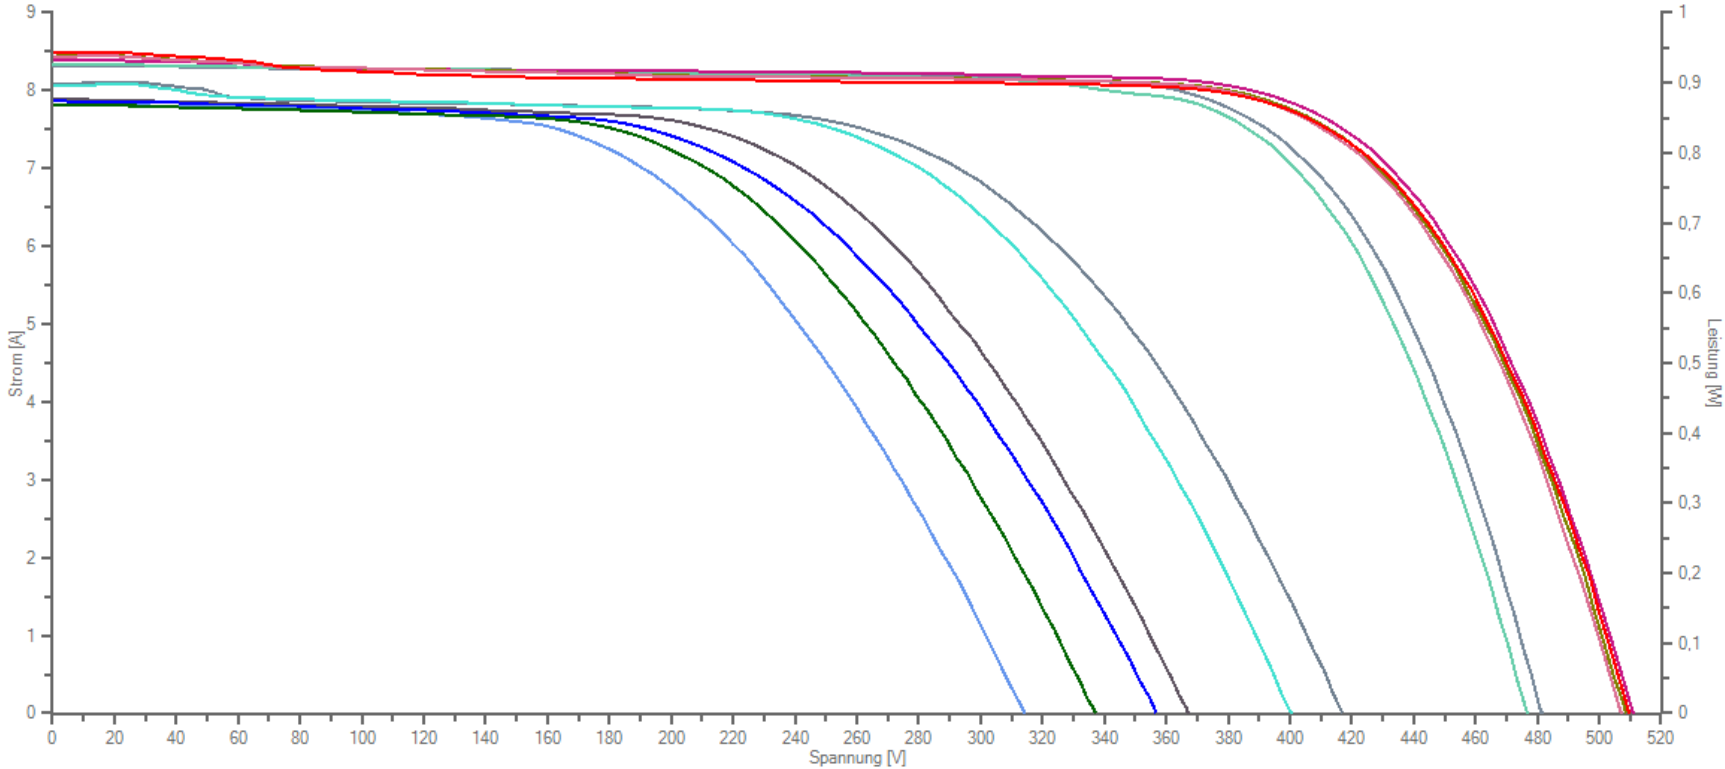
Vor der Thermografiemessung existieren die I-U-Kennlinien der Einzelmodulstrings der 18,5 kWp Anlage. Der Grund für den Leistungseinbruch ist aber nicht erkennbar.

Messung Ist-Wert:  
 abnormale Kennlinien

Vergleich Soll-Wert:  
 normale Kennlinien
