Zerstörungsfreie Qualitätssicherung an Verbundwerkstoffen mittels Wärmefluss-Thermografie

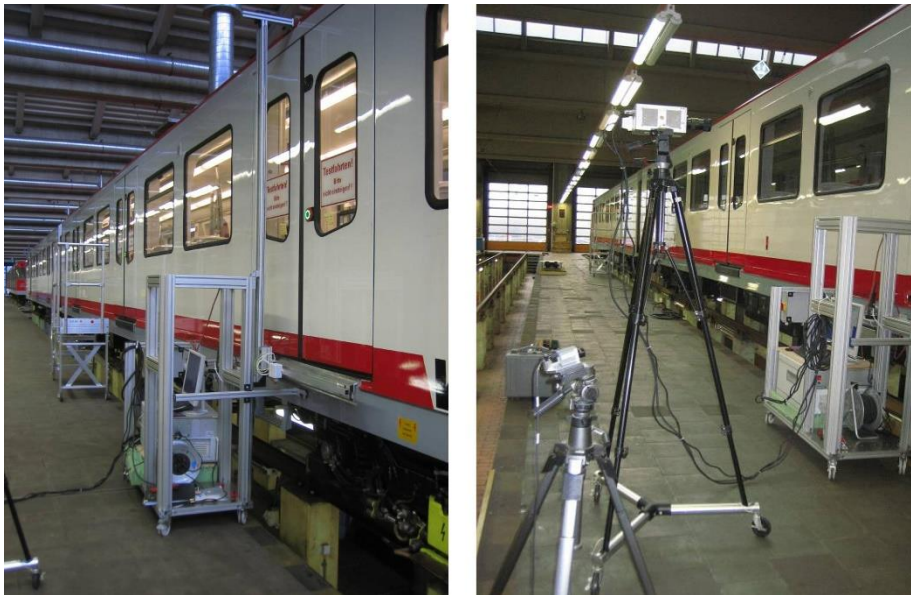
Bild 3: Prüfung von eingebauten U-Bahn-Türen am Bahnsteig

Um sicherzustellen, dass ca. 800 bereits verbaute Türblätter in den Zügen verbleiben können, erfolgten durch das WKI auch Messungen an fertigen Zügen. Hierzu kam eine Kinematik zum Einsatz, mit der ein Heizstrahler am Bahnsteig an einer Tür vertikal entlanggeführt werden konnte. Eine feststehende Thermografie-Kamera nahm die resultierenden Temperaturmuster auf (Bild 3).
