Thermografische Untersuchung an Rotorblättern von Windenergieanlagen

Dr.-Ing. Jochen Aderhold

Fraunhofer Wilhelm-Klauditz-Institut für
Holzforschung (WKI)
Braunschweig

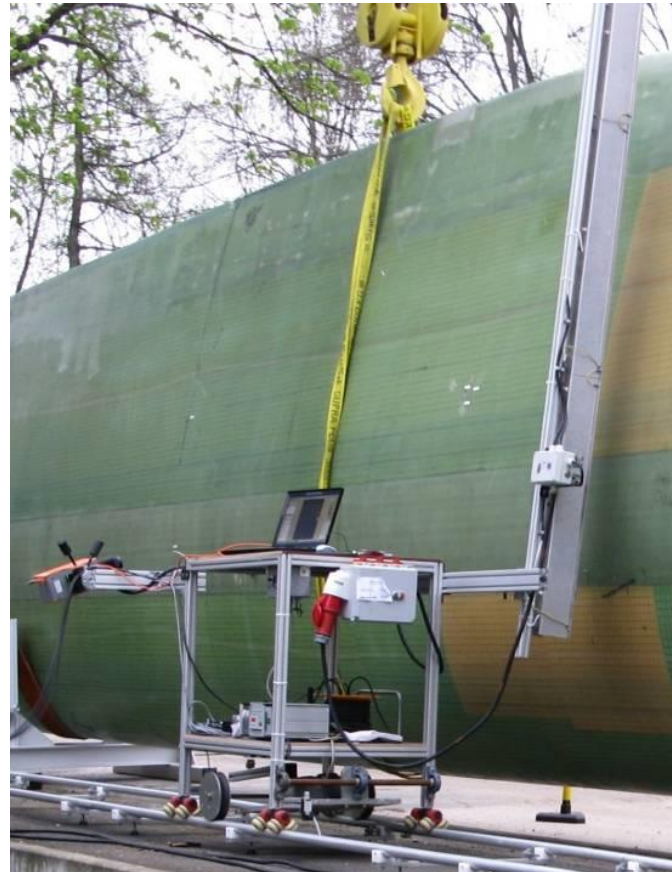
Einführung (8)

- Thermographische Prüfung großer Objekte

Thermographie-Kamera

Schienensystem

Heizstrahler

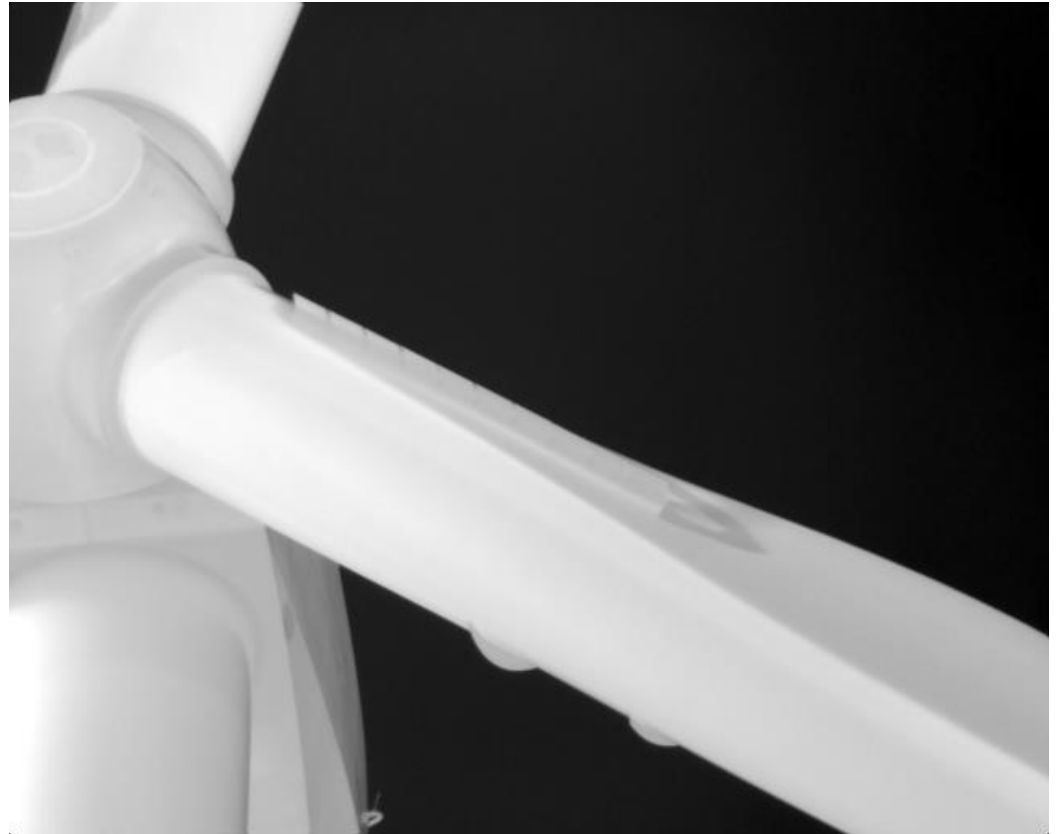
Bildverbesserung (1)

► Rohbild

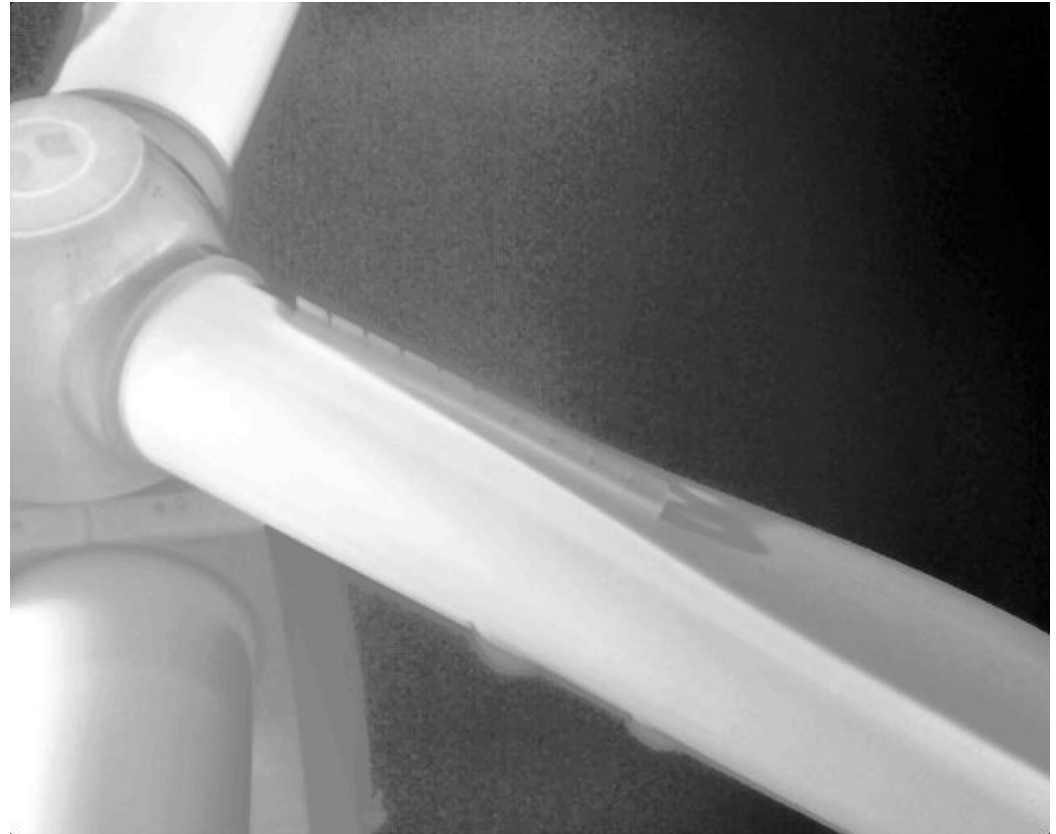
Bildverbesserung (2)

- Kontrastverbesserung durch Histogrammausgleich

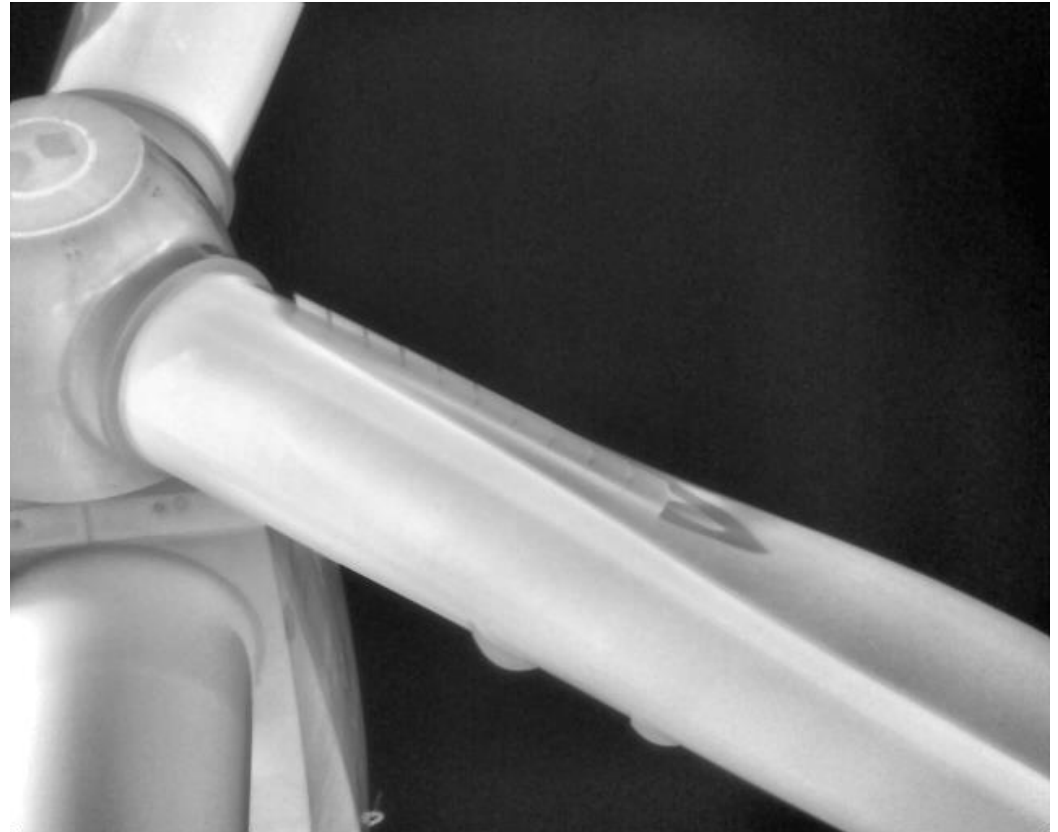
Bildverbesserung (4)

- Besser:
Kontrastverbesserung
durch **adaptiven**
Histogrammausgleich

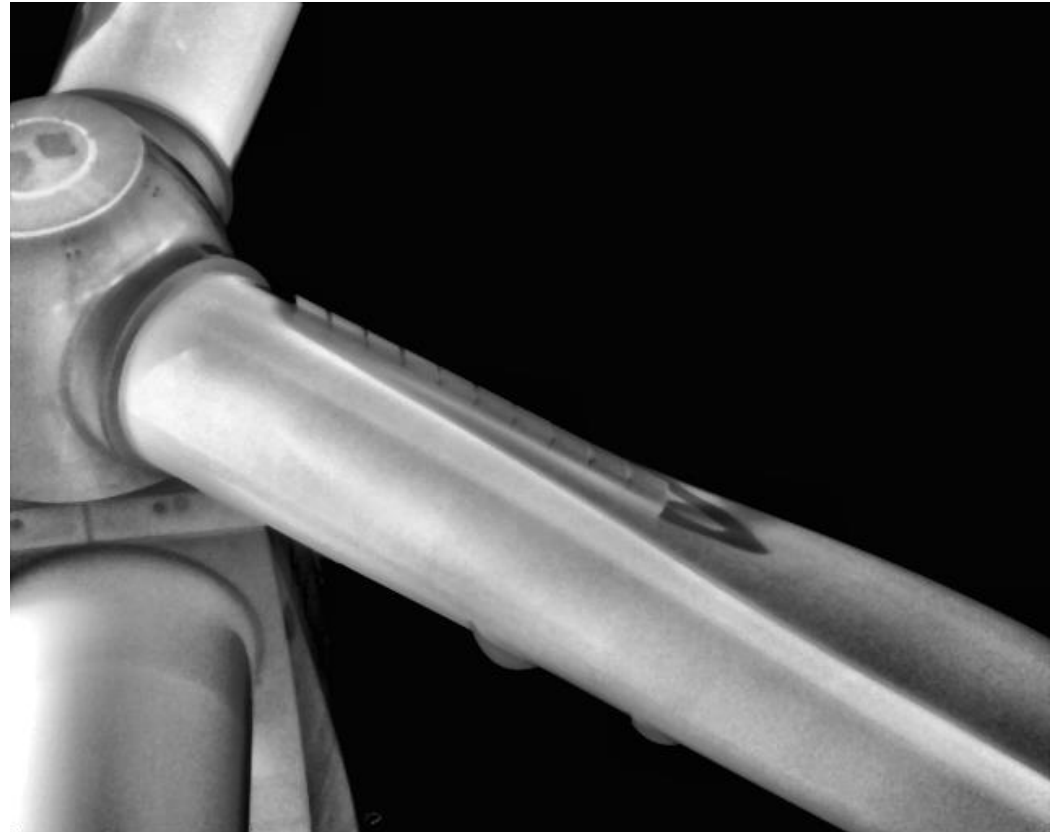
Bildverbesserung (6)

- ▶ Am besten:
Kontrastverbesserung
durch **selektiven und
adaptiven**
Histogrammausgleich

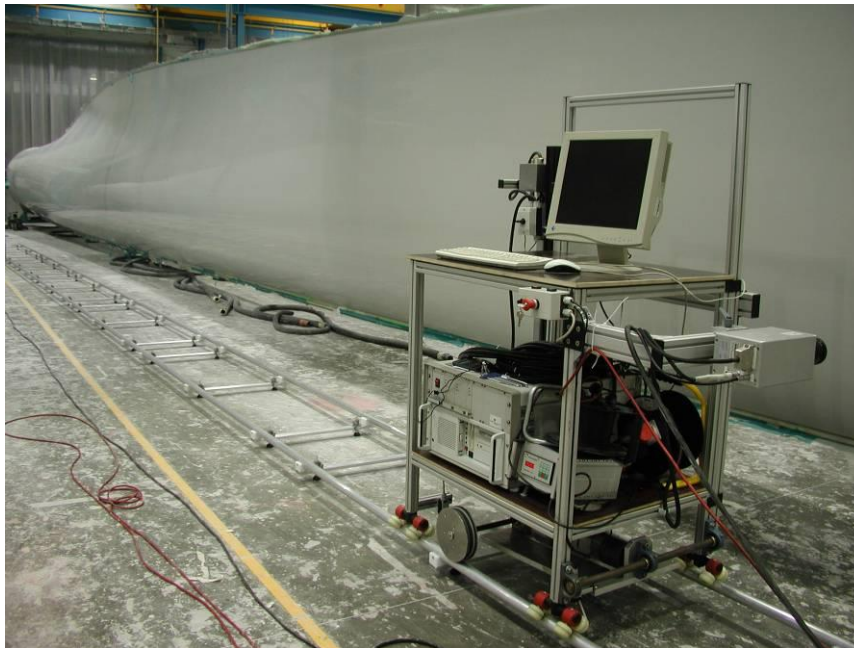
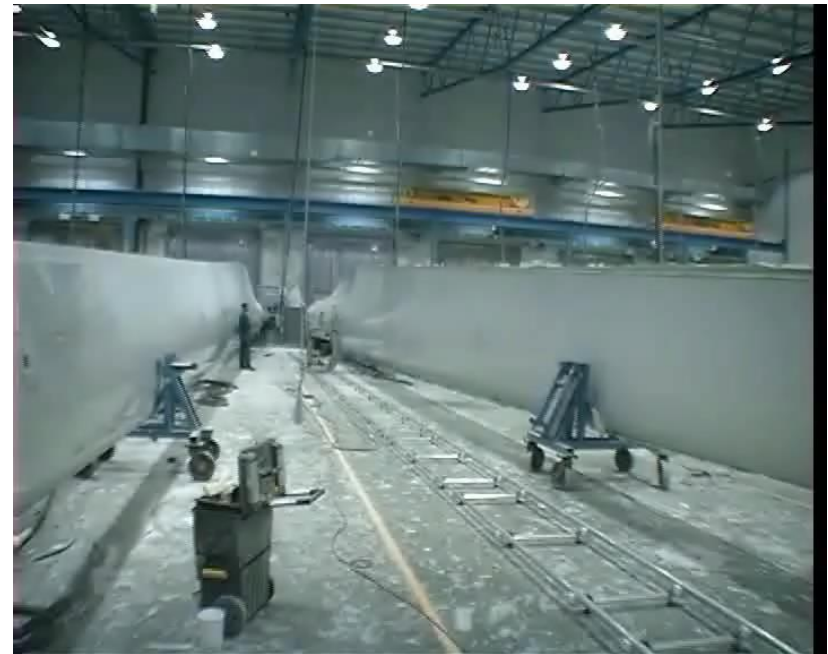
Aktive Thermographie an Rotorblättern (1)

► Qualitätskontrolle in der Rotorblattfertigung (2004)

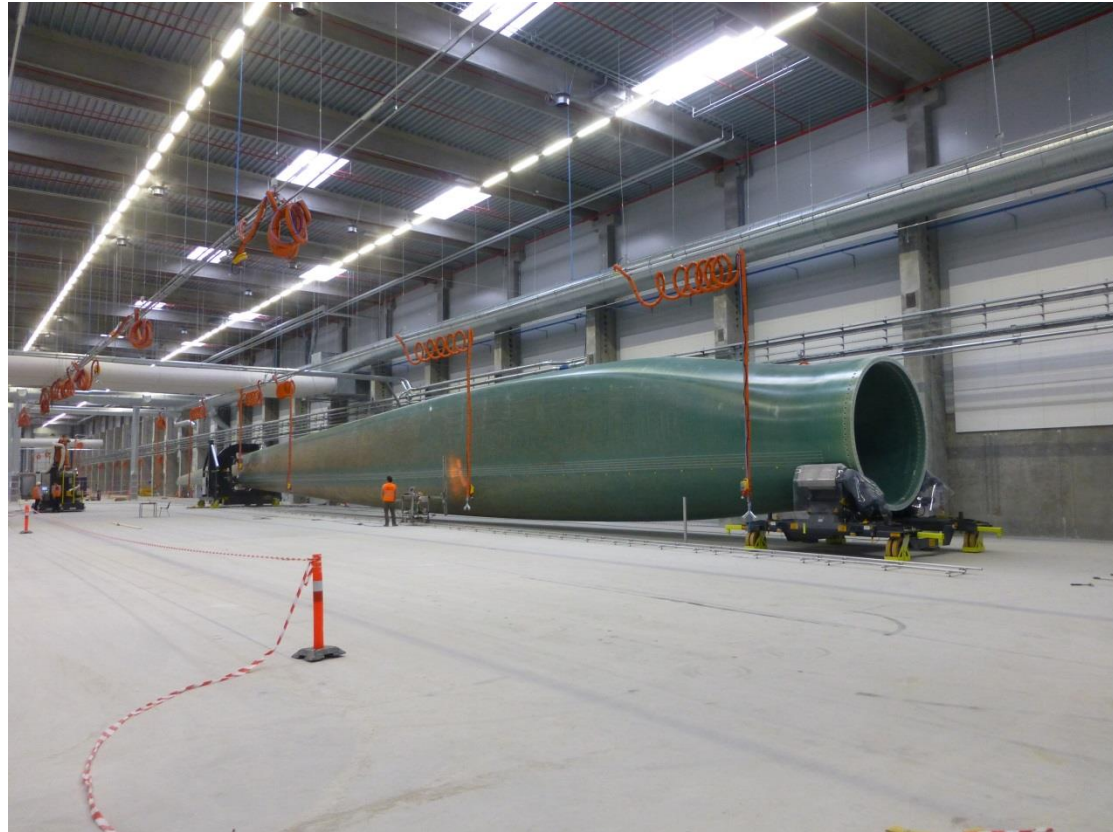
Aktive Thermographie an Rotorblättern (2)

- Qualitätskontrolle in der Rotorblattfertigung (2014)

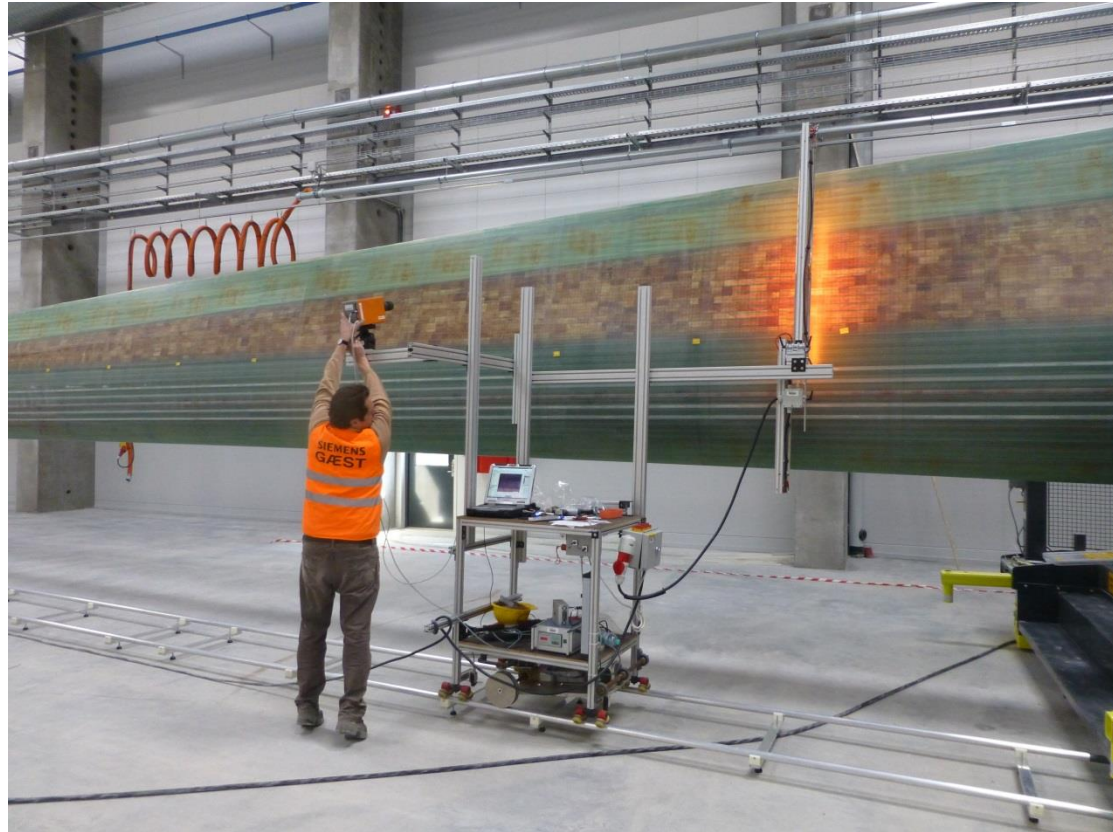
Aktive Thermographie an Rotorblättern (3)

- Qualitätskontrolle in der Rotorblattfertigung (2014)

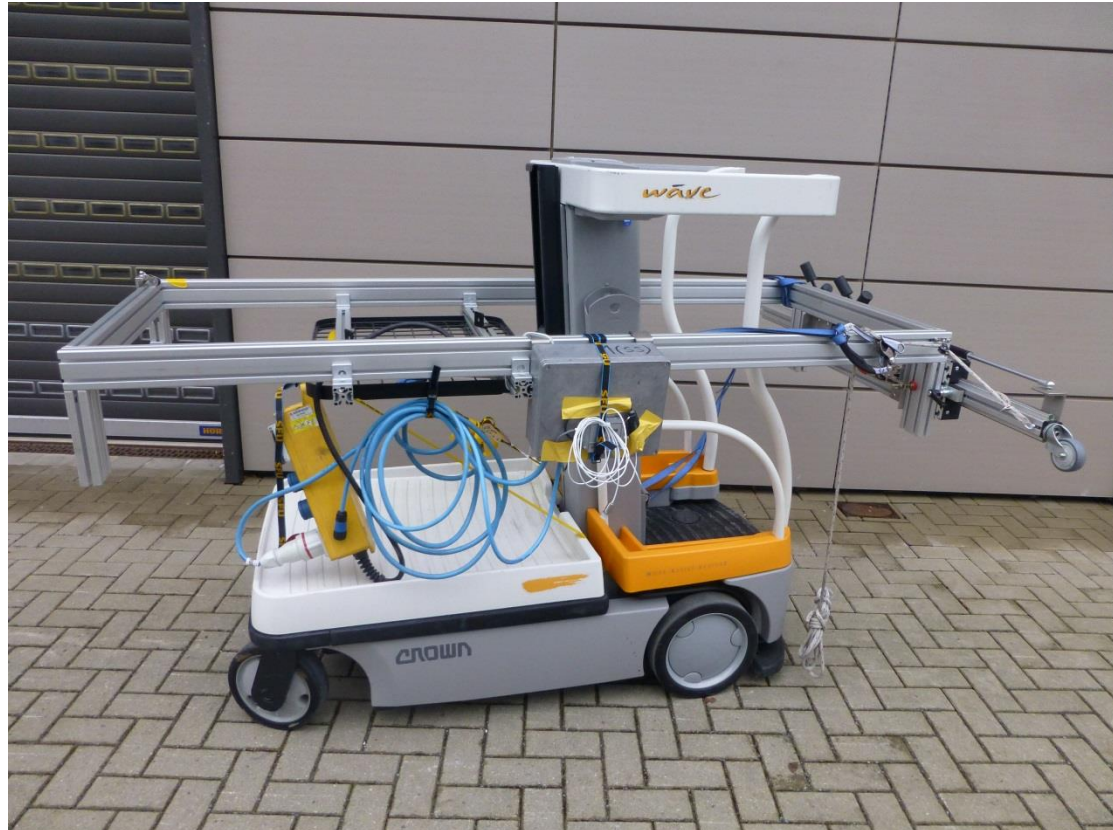
Aktive Thermographie an Rotorblättern (4)

- Qualitätskontrolle in der Rotorblattfertigung (2016)

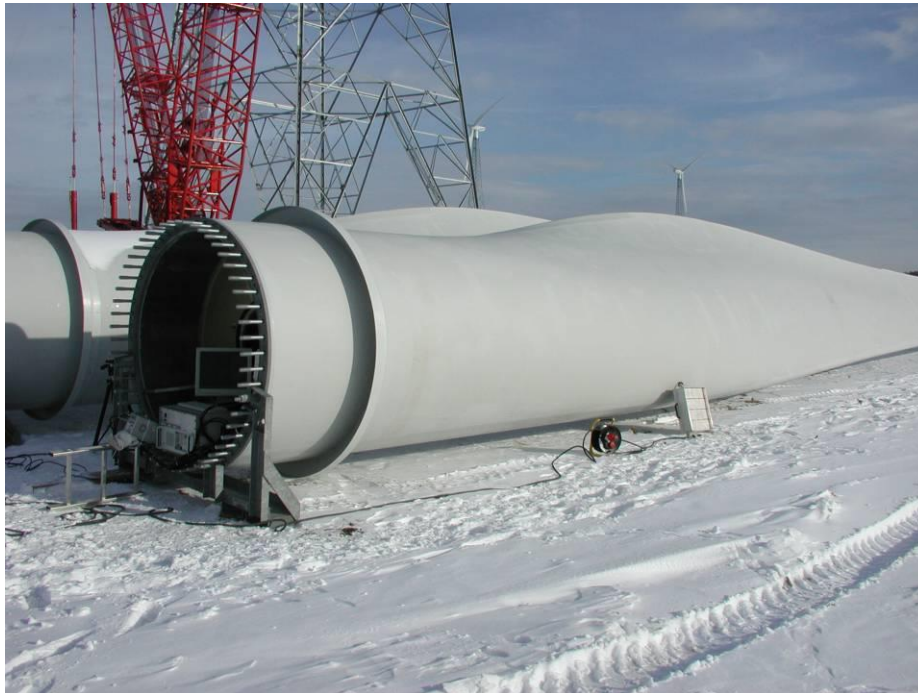
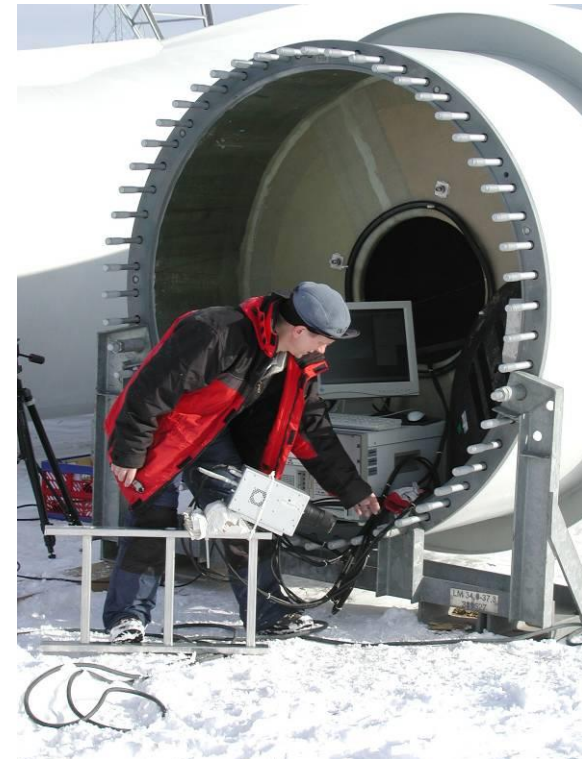
Aktive Thermographie an Rotorblättern (9)

► Messungen direkt vor der Installation

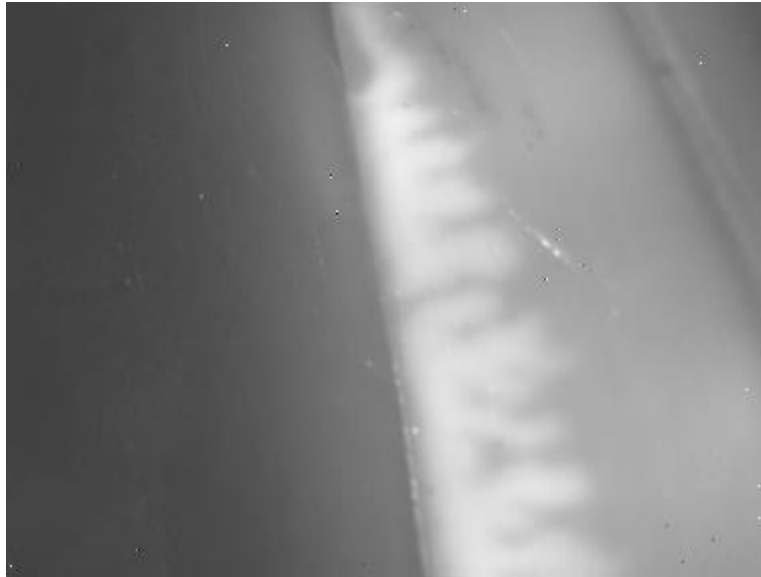
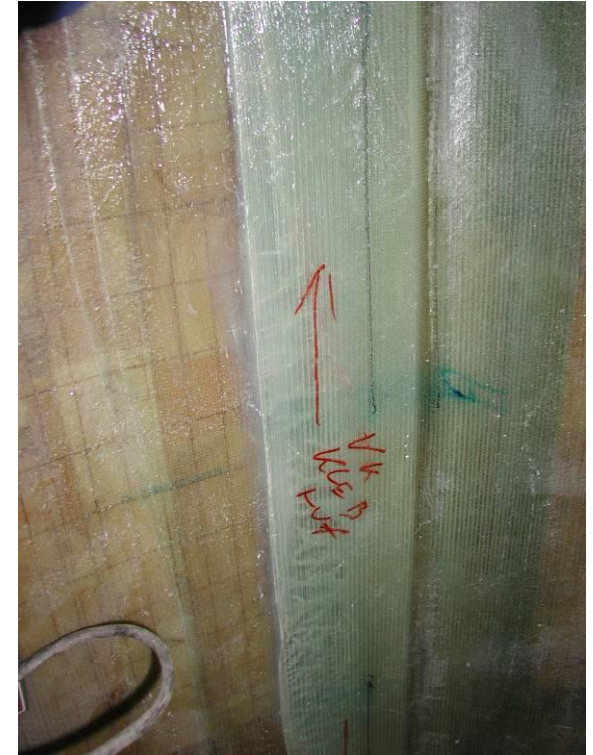
Aktive Thermographie an Rotorblättern (10)

- Klebelaschen von innen gesehen. Die hellen Bereiche im linken Bild lassen mangelhaften Klebstoffauftrag erkennen.

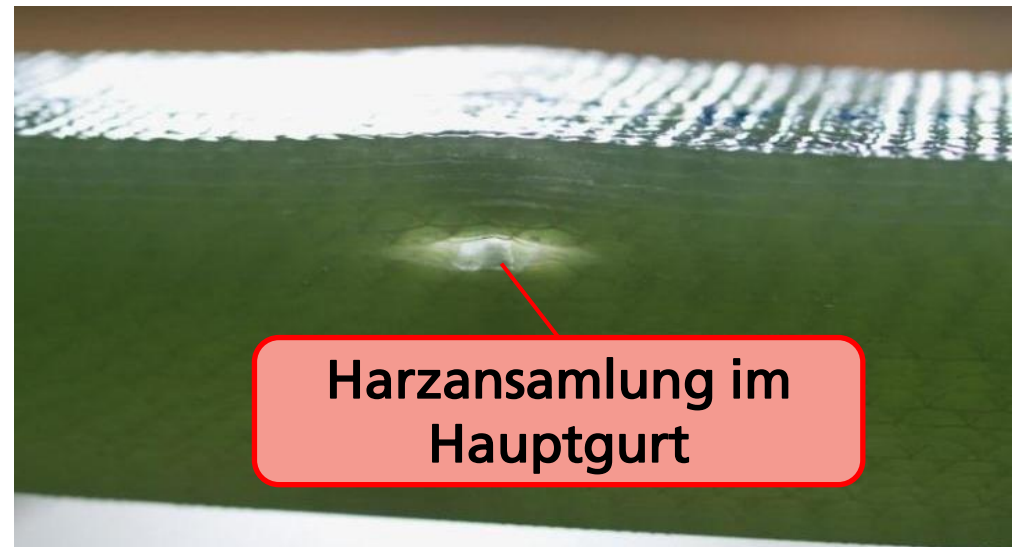
Aktive Thermographie an Rotorblättern (11)

- ▶ Kritische Bereiche an Rotorblättern – Gurte
- ▶ Minderung der Festigkeit durch Herstellungsfehler

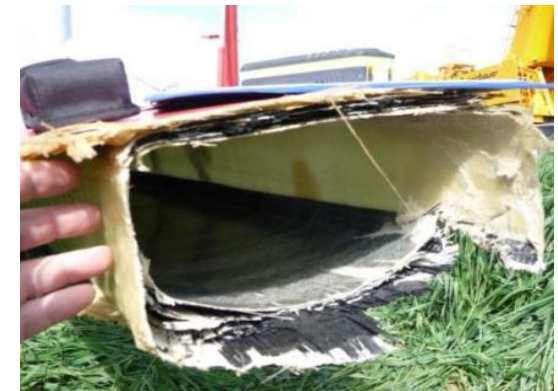
Aktive Thermographie an Rotorblättern (13)

- Erkennung von mangelndem Klebstoffauftrag zwischen Blattschale und Holm

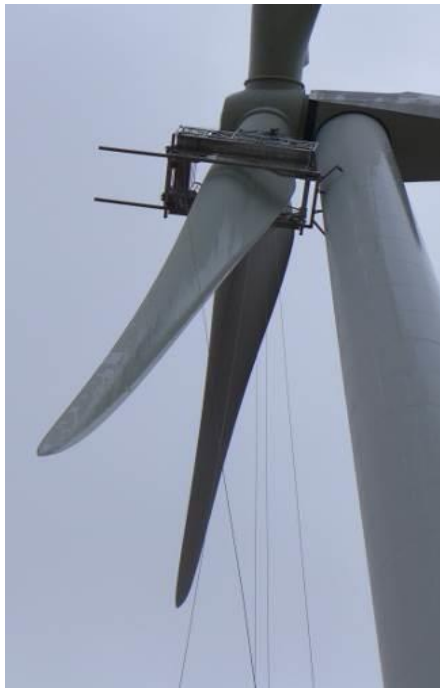
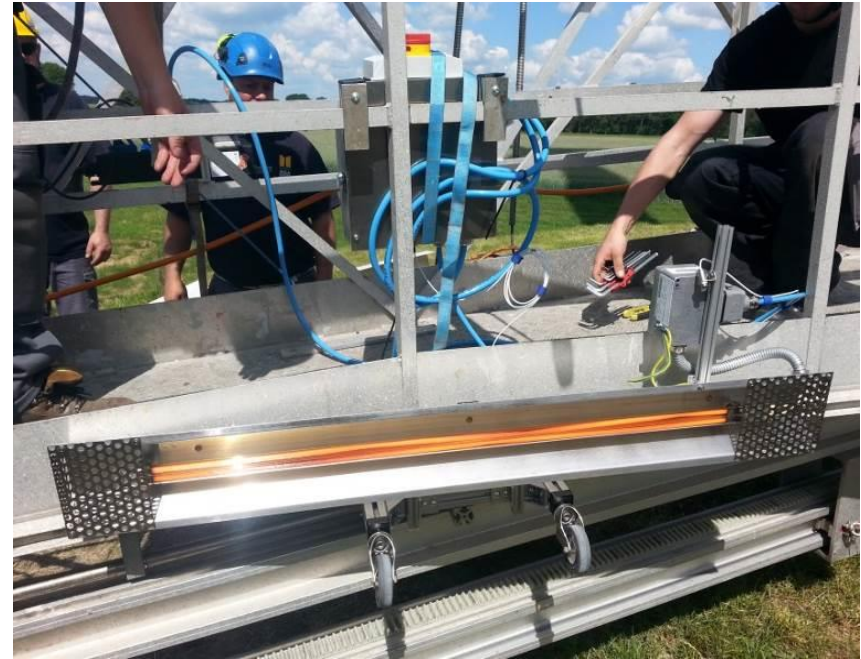
Aktive Thermographie an Rotorblättern (15)

- Vor-Ort-Messungen an der Anlage

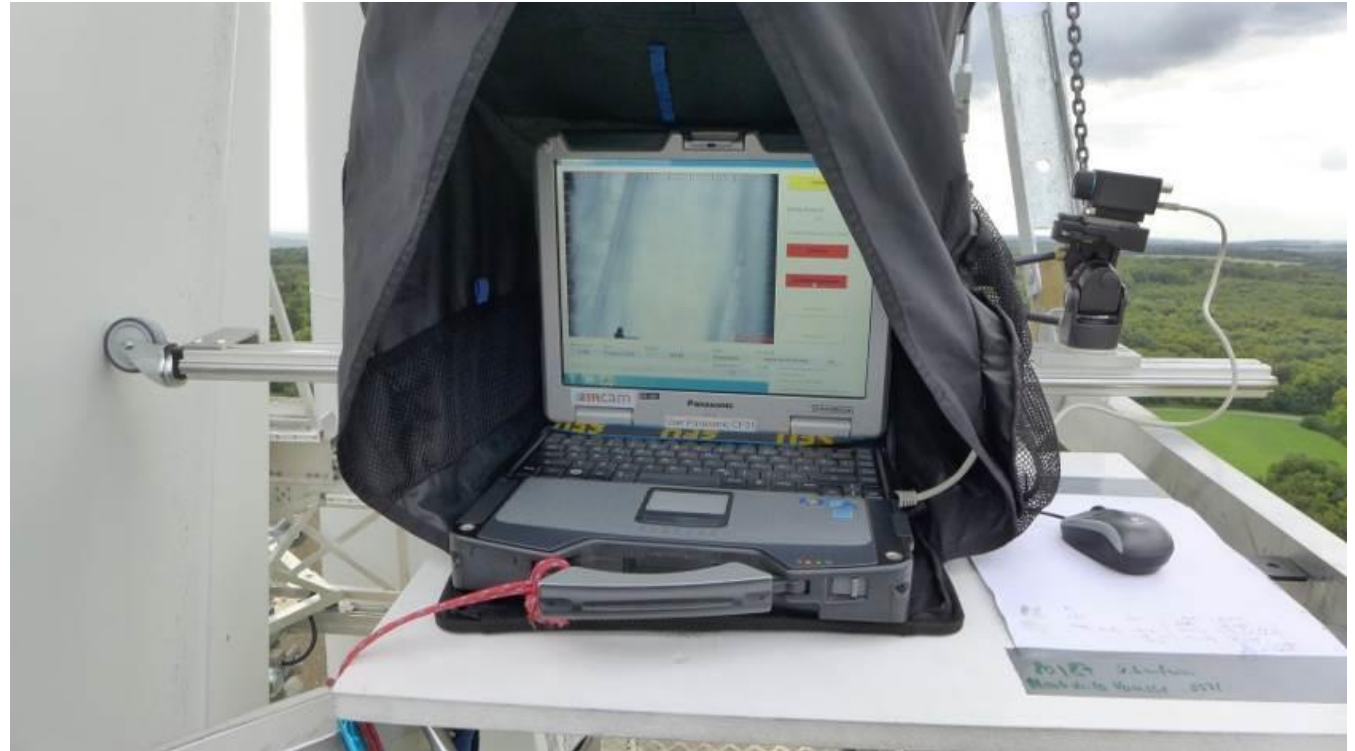
Aktive Thermographie an Rotorblättern (16)

► Vor-Ort-Messungen an der Anlage

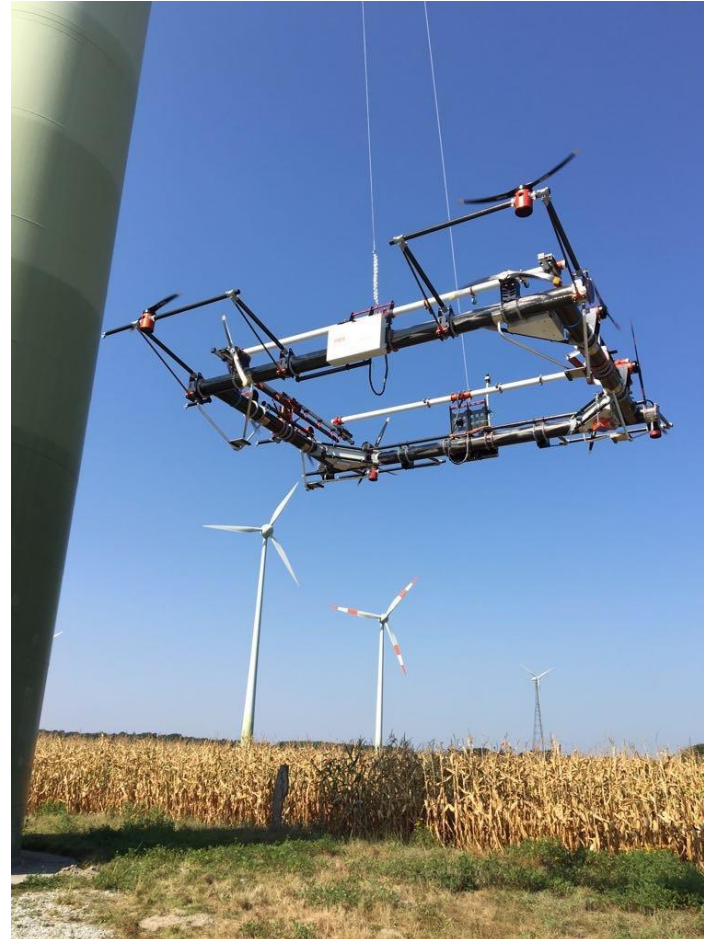
Aktive Thermographie an Rotorblättern (17)

- Schwebendes Inspektionssystem der Fa. HBS (Münster/Westf.)

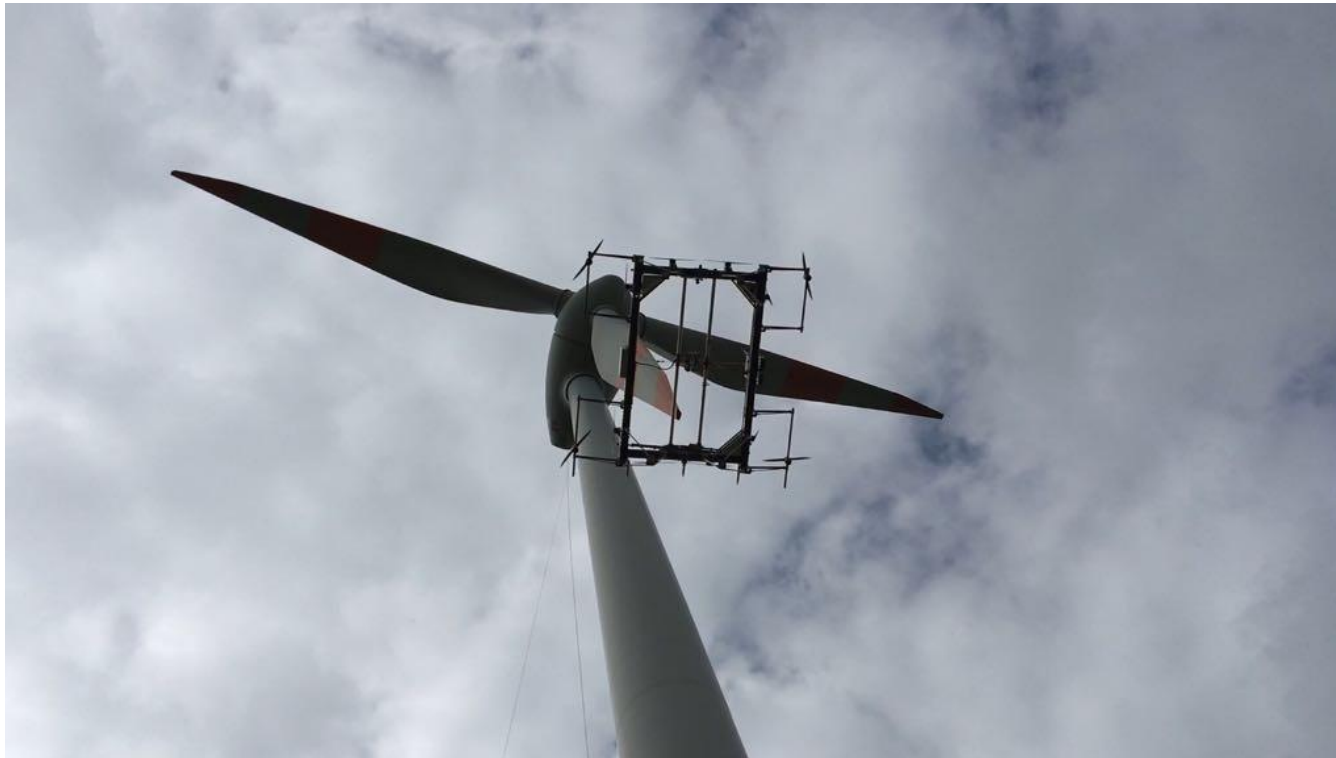
Aktive Thermographie an Rotorblättern (18)

- Schwebendes Inspektionssystem der Fa. HBS (Münster/Westf.)

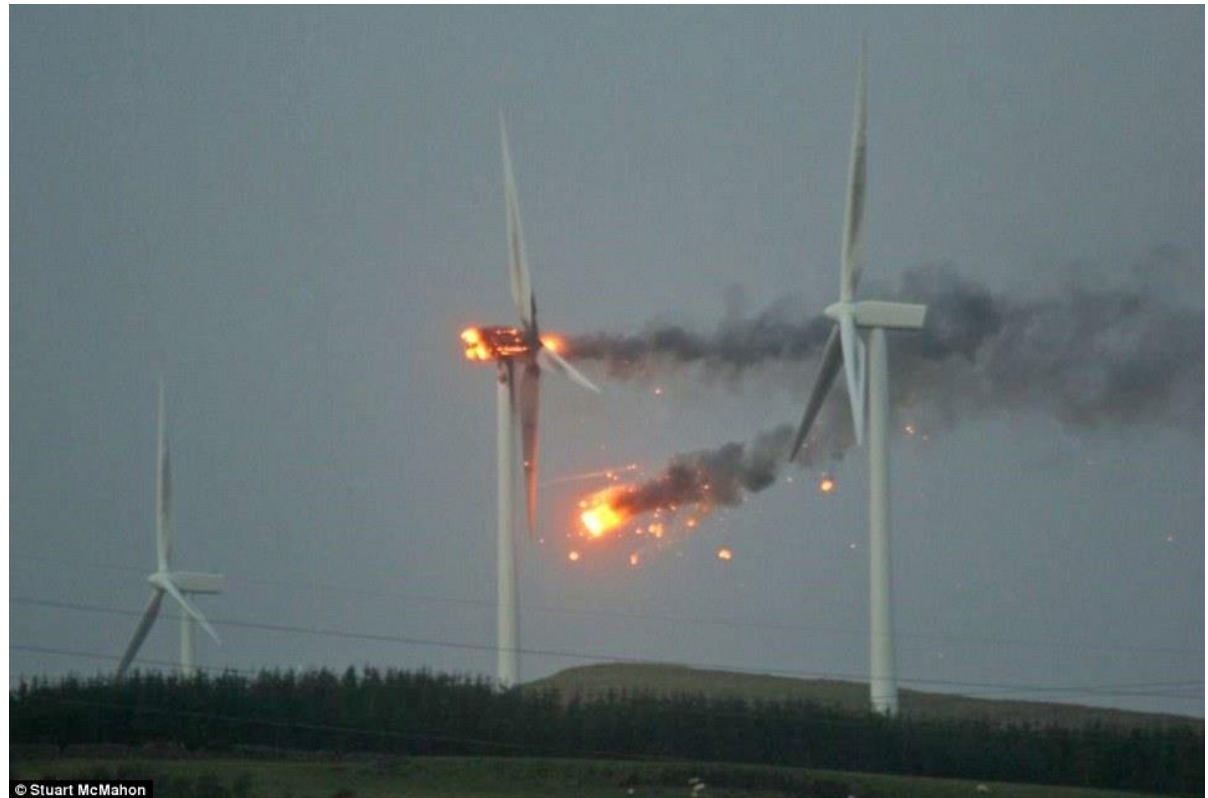
Passive Thermographie an Rotorblättern (1)

- Passive Thermographie im sichtbaren Spektralbereich

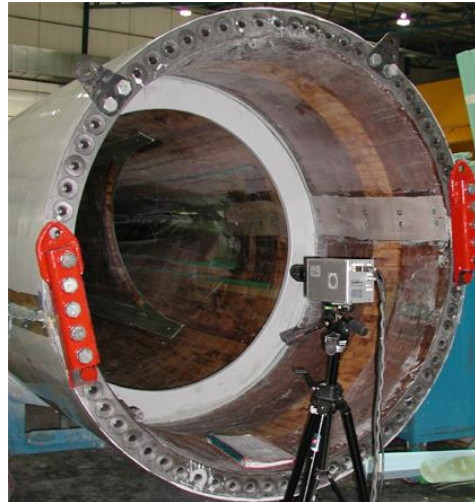
Passive Thermographie an Rotorblättern (2)

- ▶ Passive Messung in der Fertigung
- ▶ Reaktionswärme ausnutzen
- ▶ Fehlverklebungen an der Vorderkante erkennbar
