## Stand der Richtlinien und Normenarbeit zur Photovoltaik - Thermografie

STANDARDS  
GEBEN  
ORIENTIERUNG!

Referent  
Bernhard Weinreich

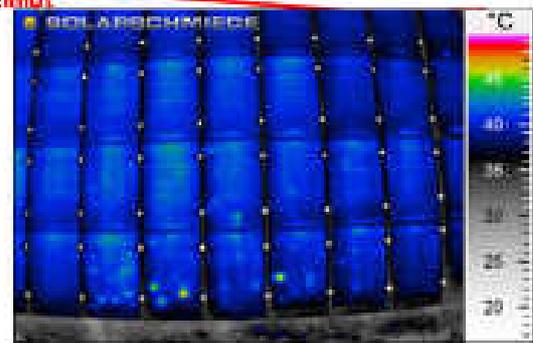
## Exemplarische Planungsfehler

- Verschattungen (Reinigungsintervalle)
- PID sensible Module ohne negative Erdung
- Mismatch wegen variierender Orientierung oder fehlerhafter Systemzusammenstellung (normale WR mit mehreren MPP-Trackern, SunPower-Modul, variierende Stranglängen)

Δ Azimut

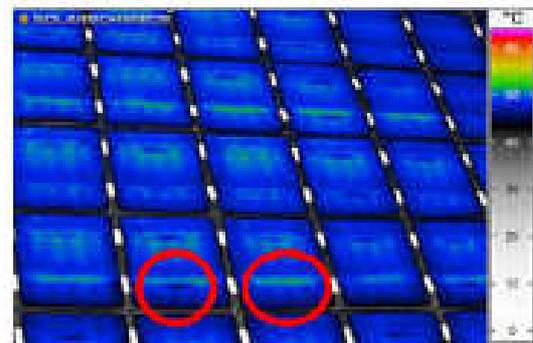
## Exemplarische Installationsfehler

- Visualisierung der Klemmpositionen
- Falsch angeschlossene Module im Leerlauf, Kurzschluss oder mit Verpolung
- Flächig fehlende Gummiauflager zwischen Modul und Oberprofil; Folge: Vollständige Deinstallation einer MW - Anlage zur Wahrung der Modulgarantie

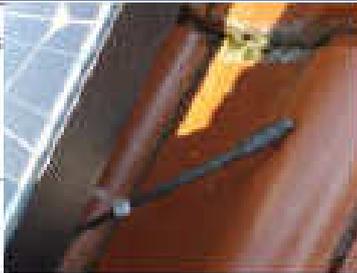
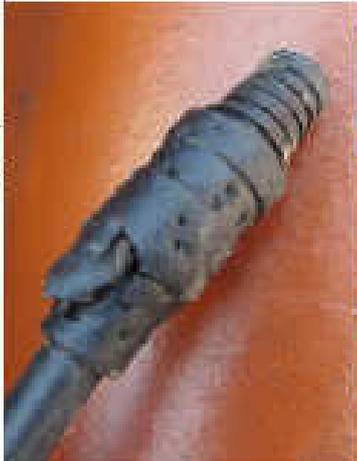
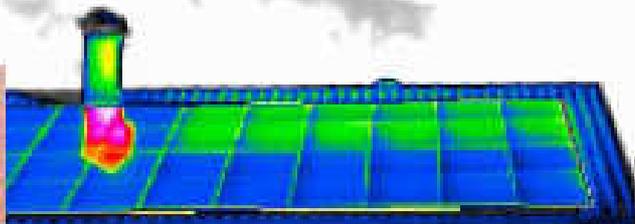
Datensatz:  
 R\_21979.jpg.cs  
 Datum:  
 17.09.2015  
 Zeit: 15:50:28  
 Kamera S.-Nr.:  
 Bearb.:  
 17.09.2015  
 Emission: 0,9  
 Umg.-Temp.:  
 20,0°C  
 Projekt: k.A.  
 Einstrahlung:  
 700 W/m²  
 Wind: 1 BR-Ost  
 Lufttemp.: 24°C  
 Modulwirkungsgrad: 14%  
 Modulabschnitt:  
 Emission: 0,8

Geometrische Auflösung und Blickwinkel nicht Richtlinien konform für Modulbewertung!

Für die Detektion des Modulstringfehlers aber völlig ausreichend!

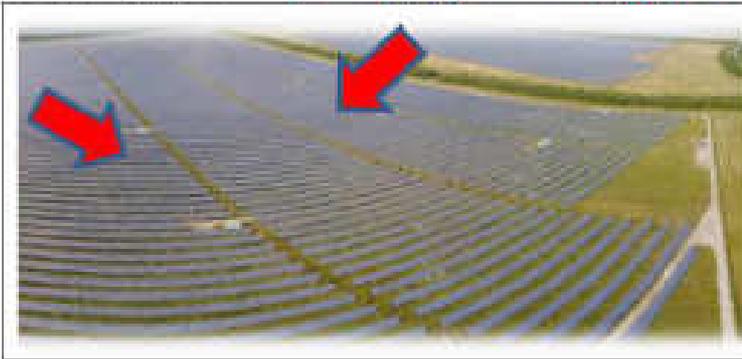
Abbildung 1: Nachgestellter Ausschnitt (Urheberrechtsschutz) aus einem PV-Th Gutachten. Dargestellte geometrische Auflösung und Aussagekraft entsprechen dem Original.

**Legende:**  
 = Gebiete mit thermischen Anomalien

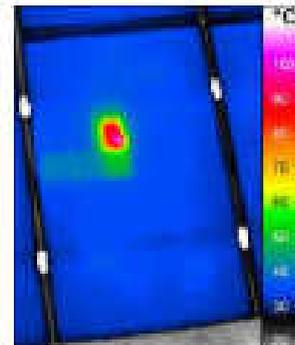
# Auswertung: 600 Module mit thermisch aktiven Zellbrüchen

- Exemplarisch: Häufungsverteilung von 600 thermisch aktiven Zellbrüchen
- Vergleich mit Verteilung der Degradation der Rückseitenfolien
- Vergleich mit simulierter Druckbelastung:  
Quelle: ISFH Hameln Rajni-Schröder S. „Mikrorisse in PV-Modulen unter mechanischer Belastung“ Vortrag, 26tes PV-Symposium, Bad Staffelstein 2011
- Ein mögliches Fazit: Übertemperaturen um AD gehen in der Regel auch von diesen aus
